**Saint-Emilion, site du garage Vauthier**  
Rue de l'Abbé Bergey (cad. 457)  
Unité 1, étage, charpente : ferme 1  
Relevé manuel Agnès Marin, 2014

**Saint-Emilion, site du garage Vauthier**  
 Rue de l'Abbé Bergey (cad. 457)  
 Unité 1, étage, charpente : plan  
 Relevé manuel Agnès Marin, 2014

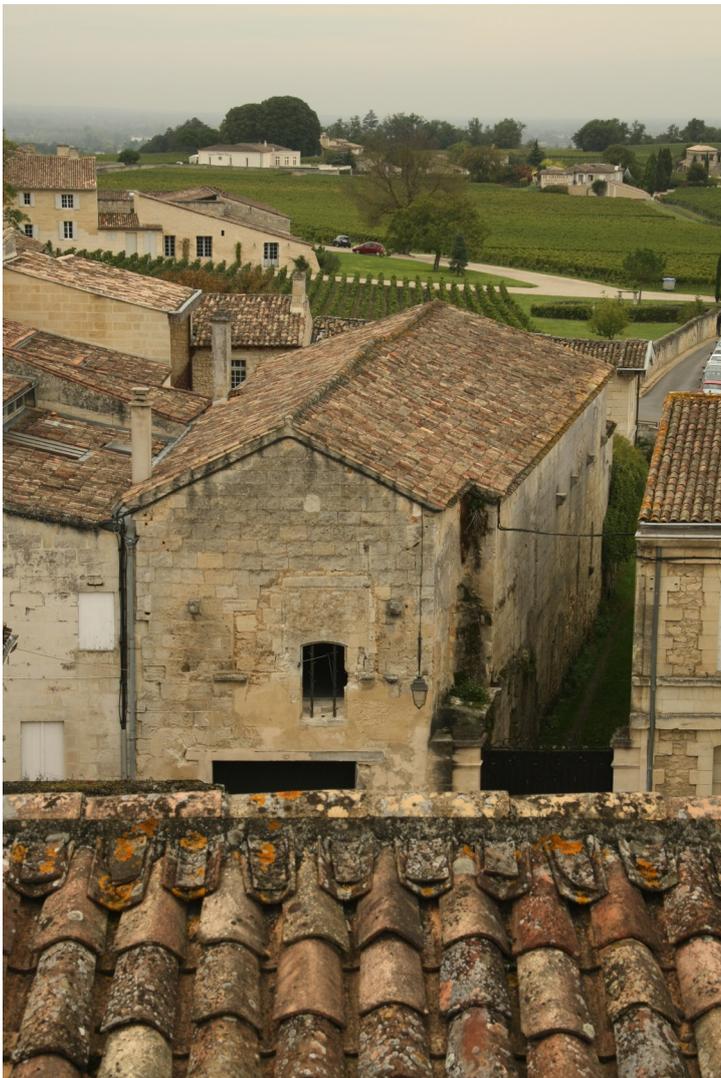
Vue générale de l'édifice depuis l'est : au premier plan, pignon sur rue et couverture en tuiles canal de la charpente.

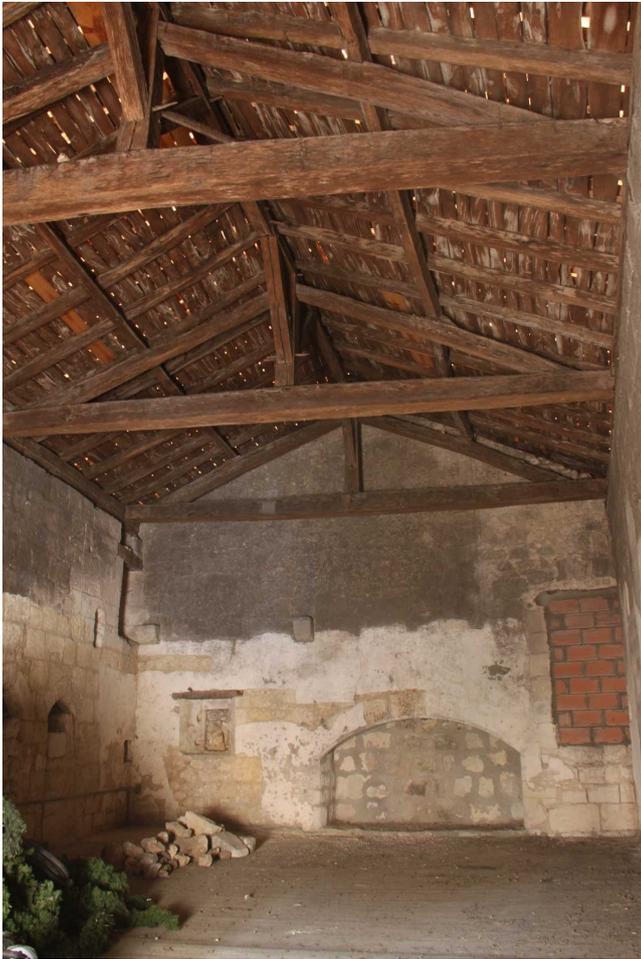
Garage Vauthier, salle de l'étage, mur ouest avec sa cheminée, et vue générale de la charpente vers l'ouest.

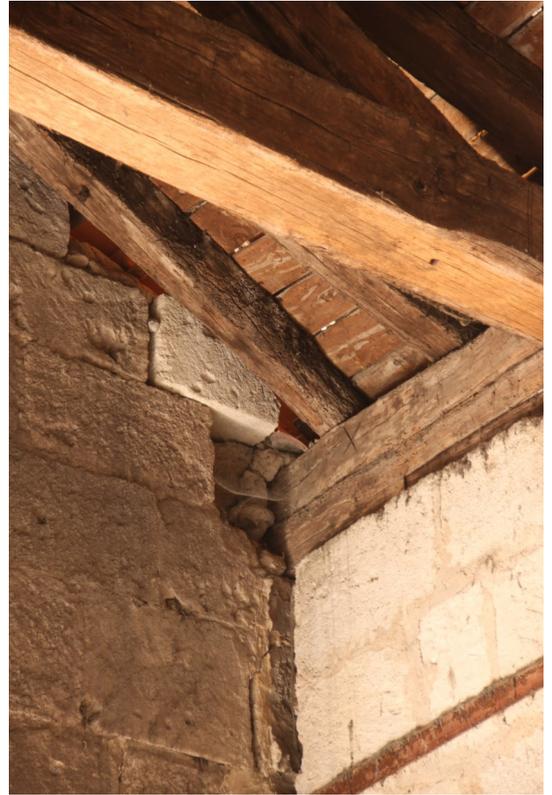
Cours de sablière sud : détail de la panne et de l'entretoise insérées après coup dans le mur pignon est. A noter, marque en X sur l'entretoise. Cl. A. Marin, 2014.

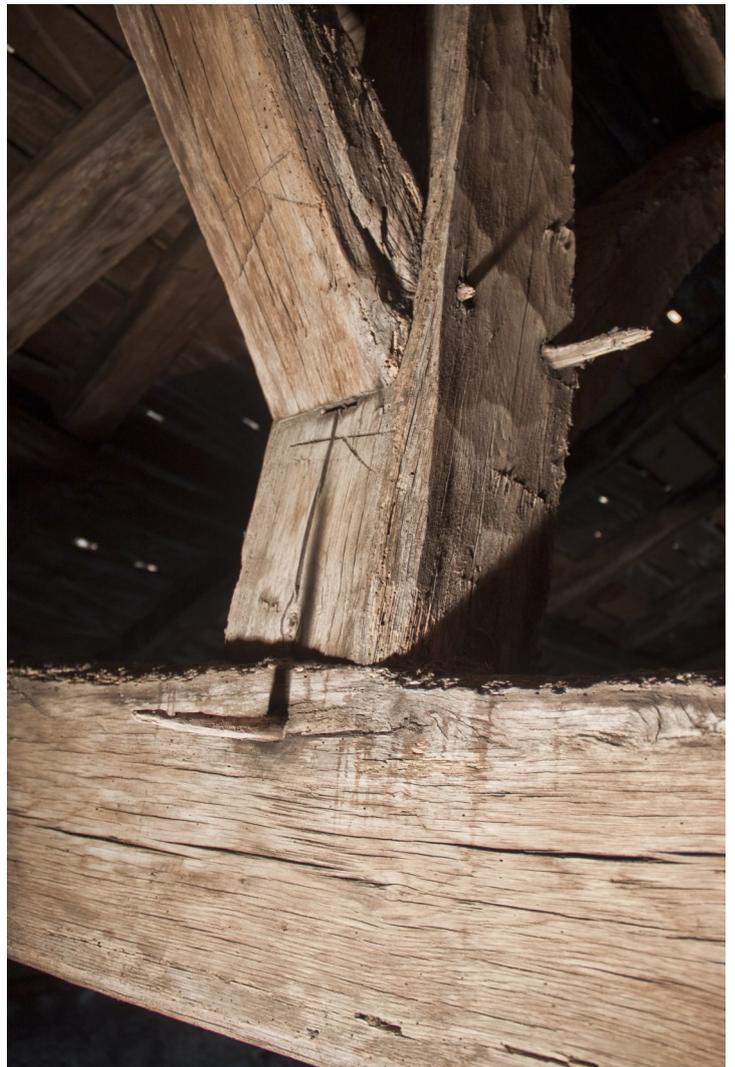
Ferme 1, face est : marque \ avec contremarque sur le poinçon et le lien est. A noter les traces de doloire sur la face du poinçon éclairée en lumière rasante.

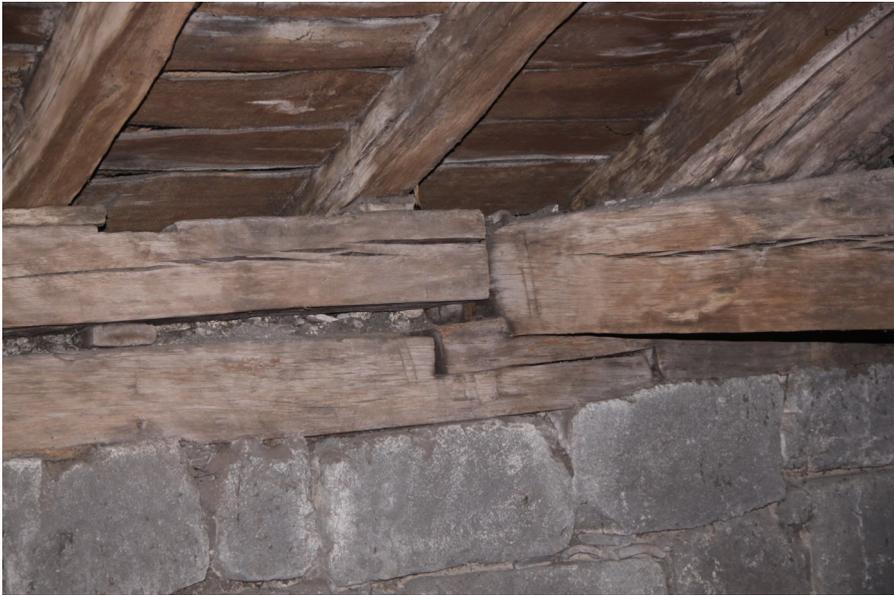
Cours de sablière nord : détail de l'assemblage de l'entrait de la ferme 2 avec la sablière et l'entretoise et marquage \\\.

A noter, enture à mi-bois de la sablière sous l'entrait.

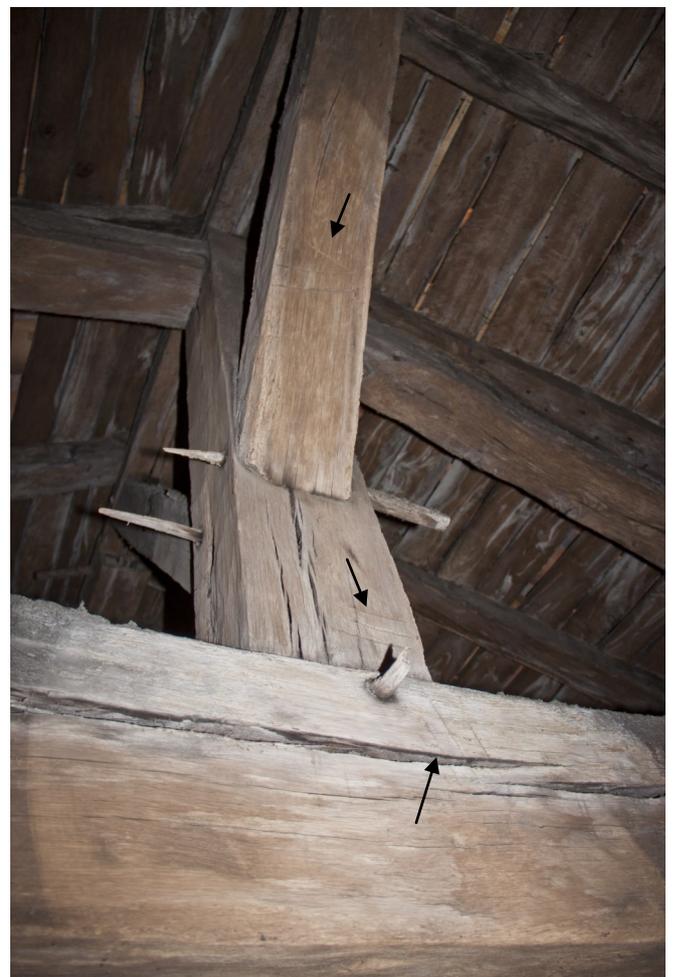
Ferme 3 : marquage \\\\ sur l'entrait et le poinçon, et marque IV sur le lien de faîtage.

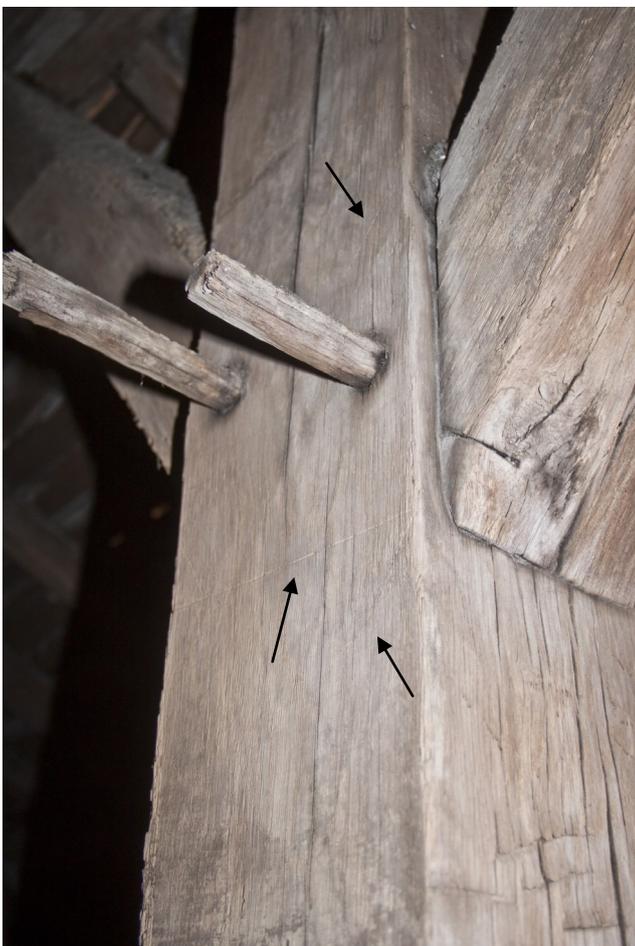
Poinçon de la ferme 3, face sud : tracés à la pointe sèche pour guider le percement des chevilles de l'assemblage des liens.

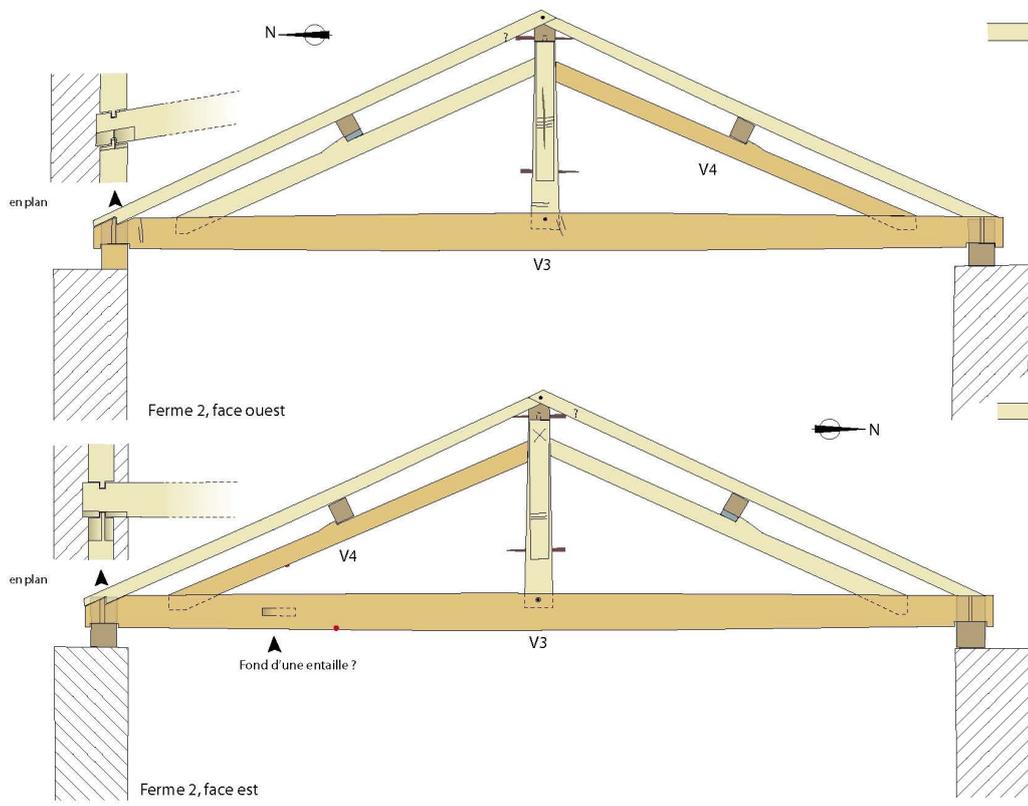
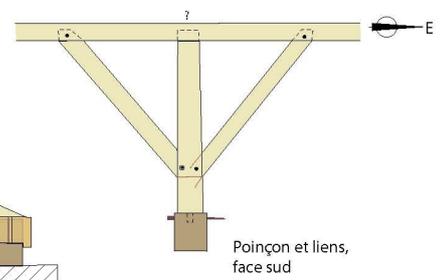
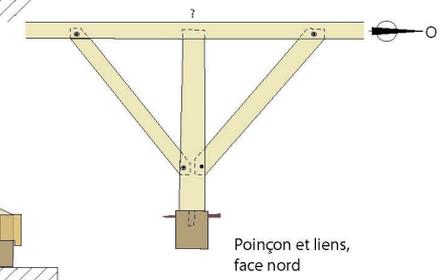
**Saint-Emilion, site du garage Vauthier**  
Rue de l'Abbé Bergey (cad. 457)  
Unité 1, étage, charpente : ferme 2  
Relevé manuel Agnès Marin, 2014

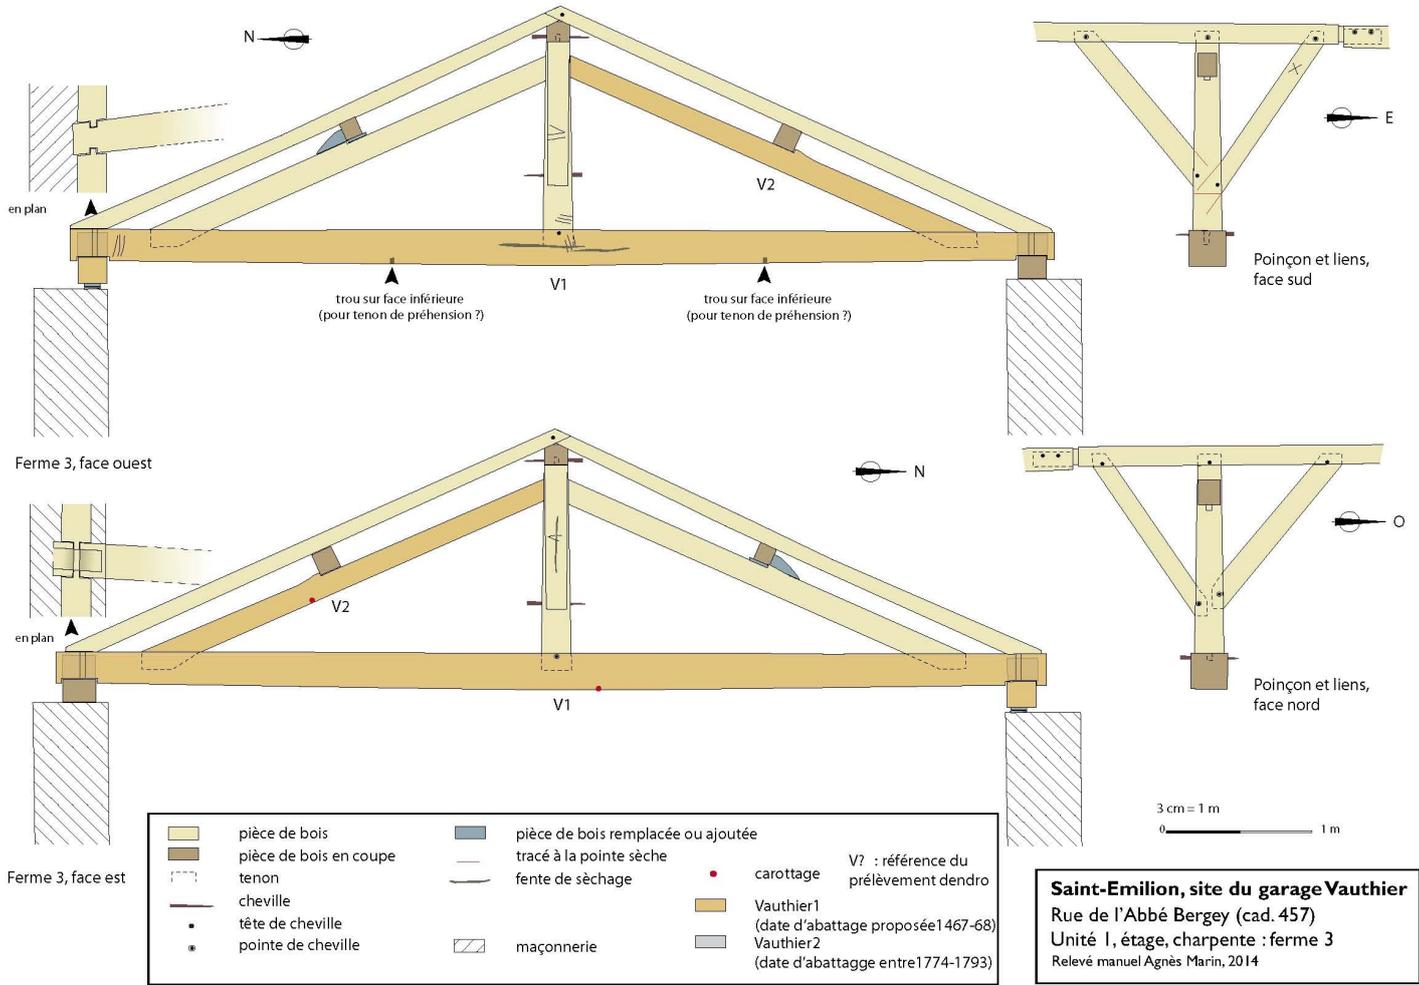
**Saint-Emilion, site du garage Vauthier**  
 Rue de l'Abbé Bergey (cad. 457)  
 Unité I, étage, charpente : ferme 3  
 Relevé manuel Agnès Marin, 2014

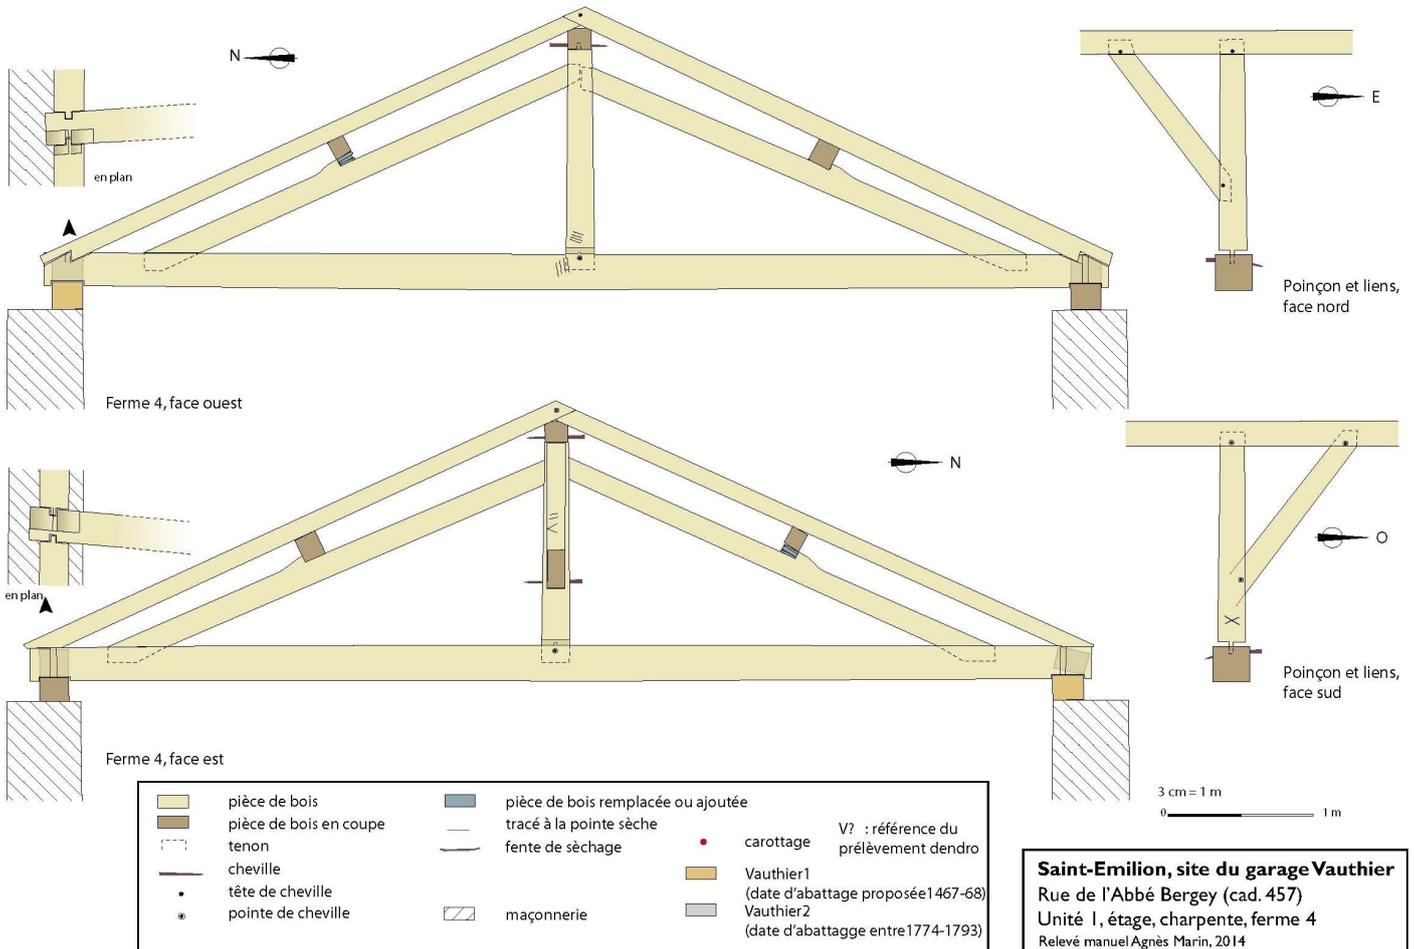
**Saint-Emilion, site du garage Vauthier**  
 Rue de l'Abbé Bergey (cad. 457)  
 Unité I, étage, charpente, ferme 4  
 Relevé manuel Agnès Marin, 2014

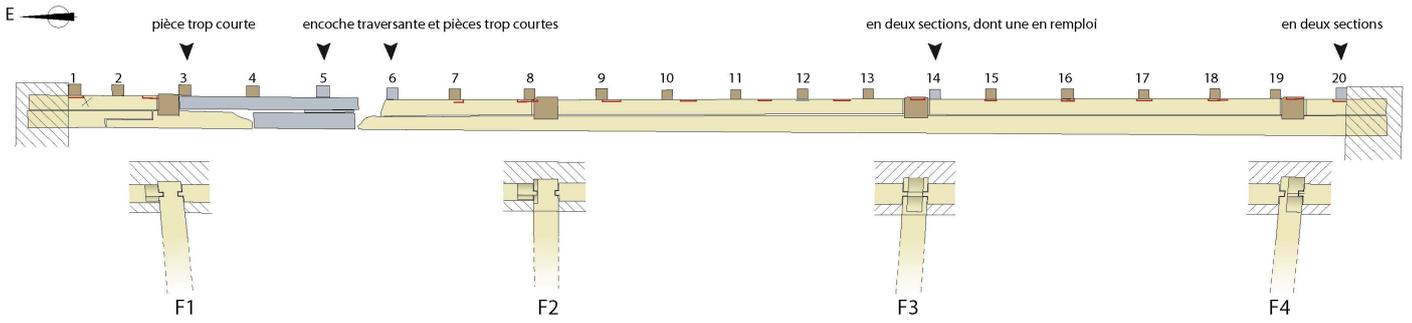
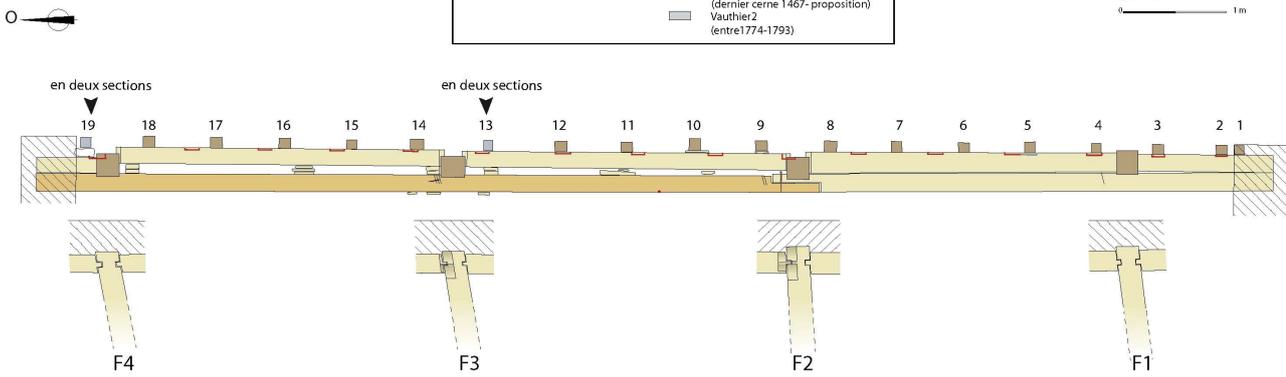
**Saint-Emilion, site du garage Vauthier**  
 Rue de l'Abbé Bergey (cad. 457)  
 Unité 1, étage, charpente : cours nord et sud  
 Relevé manuel Agnès Marin, 2014
