Mission inventaire du patrimoine architectural

Commune d'Urepel (64)

Atlas des parties constituantes

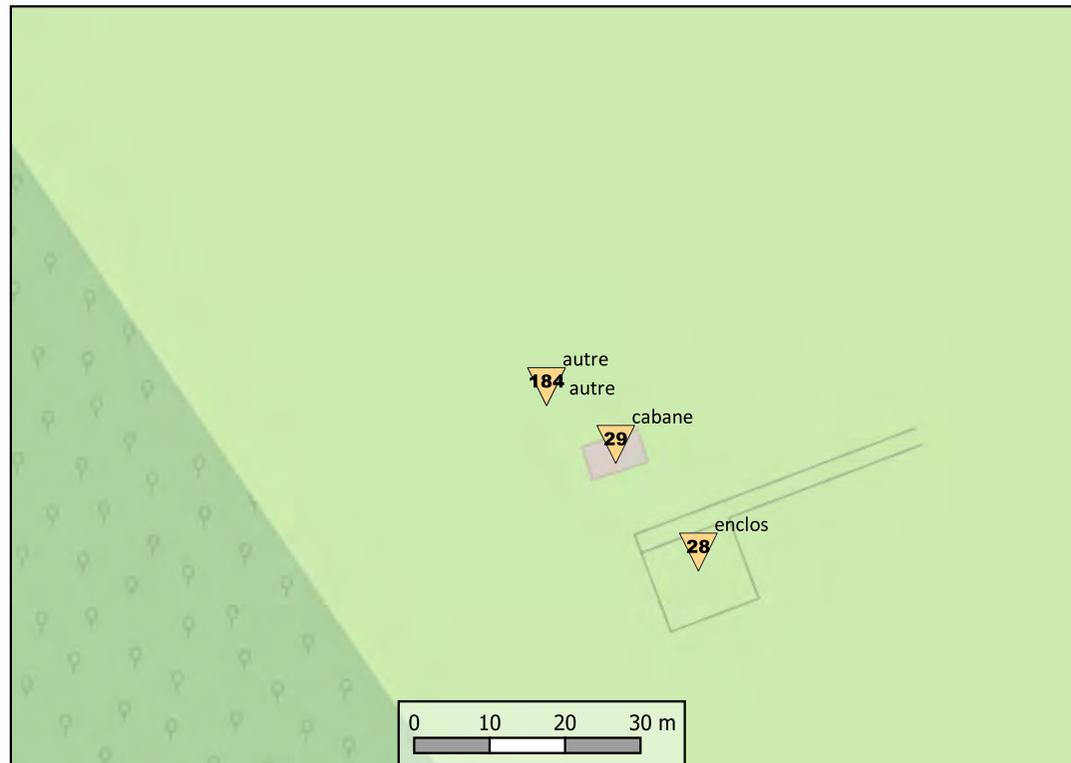
Photo n°1

Identifiant : 1
Commune Erro

Typologie 1 : mangeoires

Matériaux 1 : métal

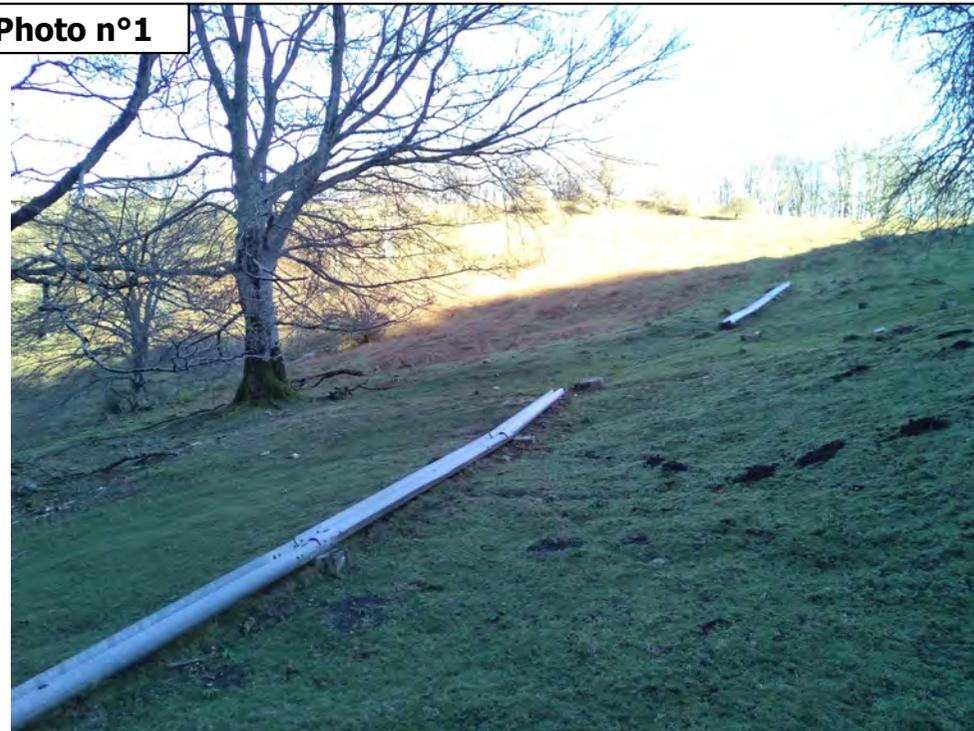
Dénomination : autre
Appellation :

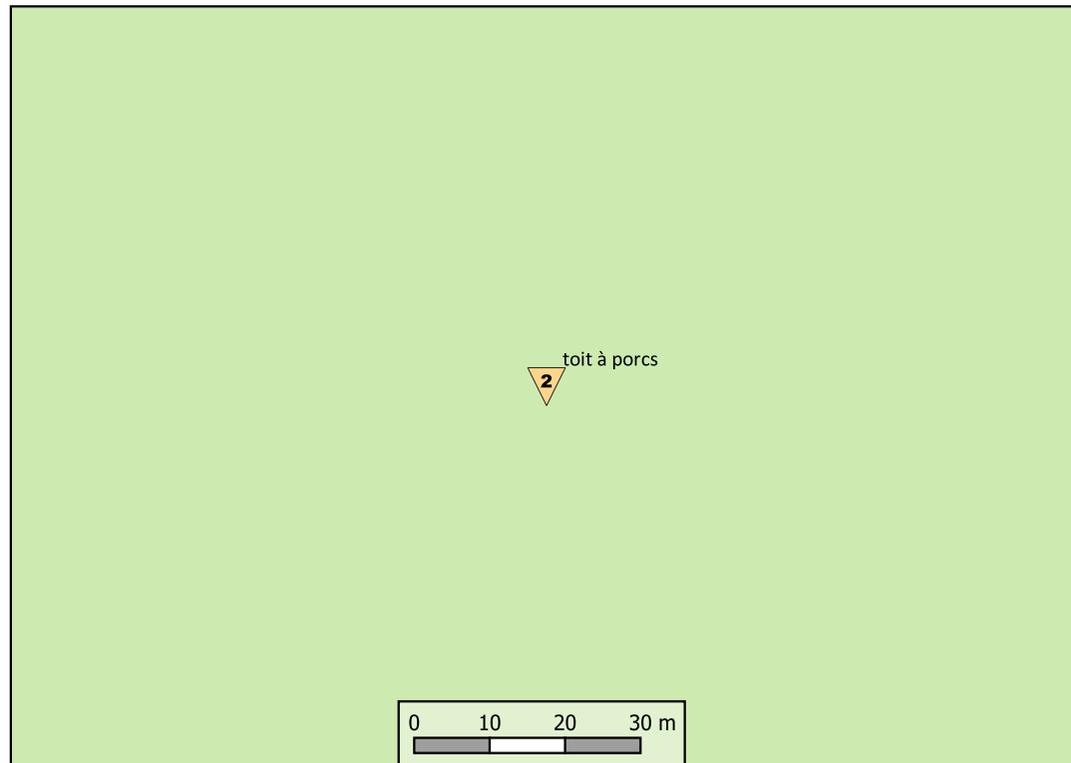
Photo n°1

Dénomination : toit à porcs

Plan : plan ovoidale

Matériaux 1 : bois

Couverture : toit conique

Matériaux toit 1 : chaume

Etat : mauvais état

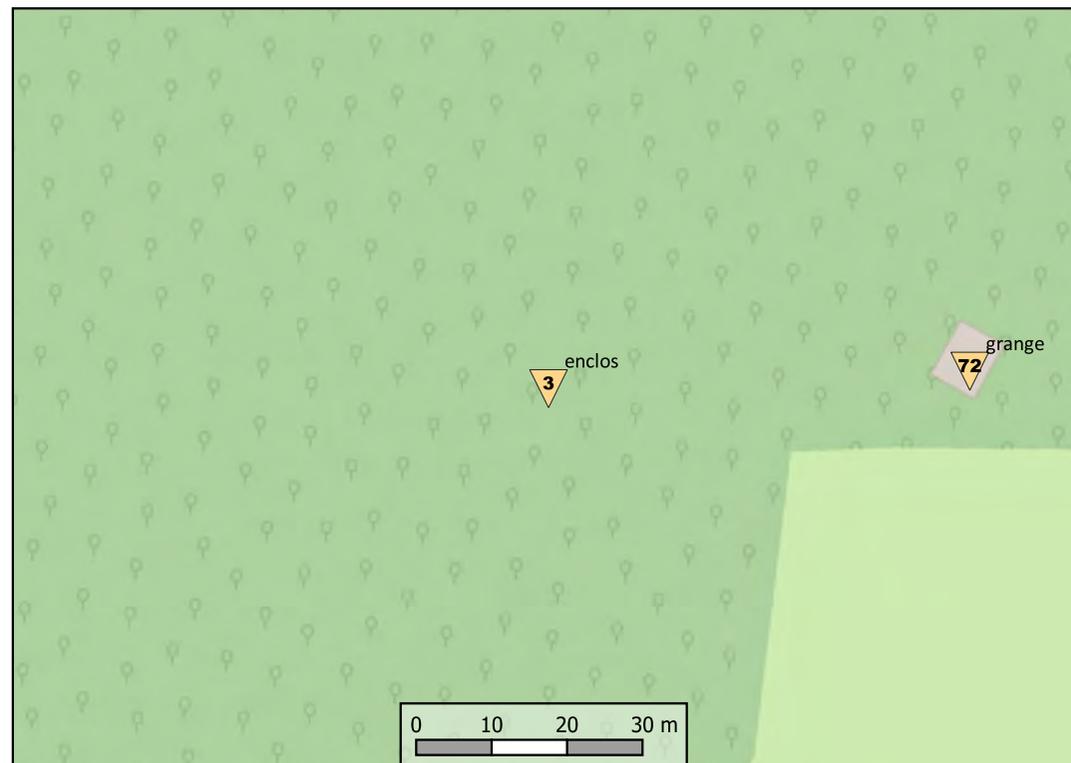
Photo n°1

Dénomination : enclos
Appellation :

Typologie 1 : enclos de grange

Matériaux 1 : pierre

Mise en oeuvre 1 : pierre sèche

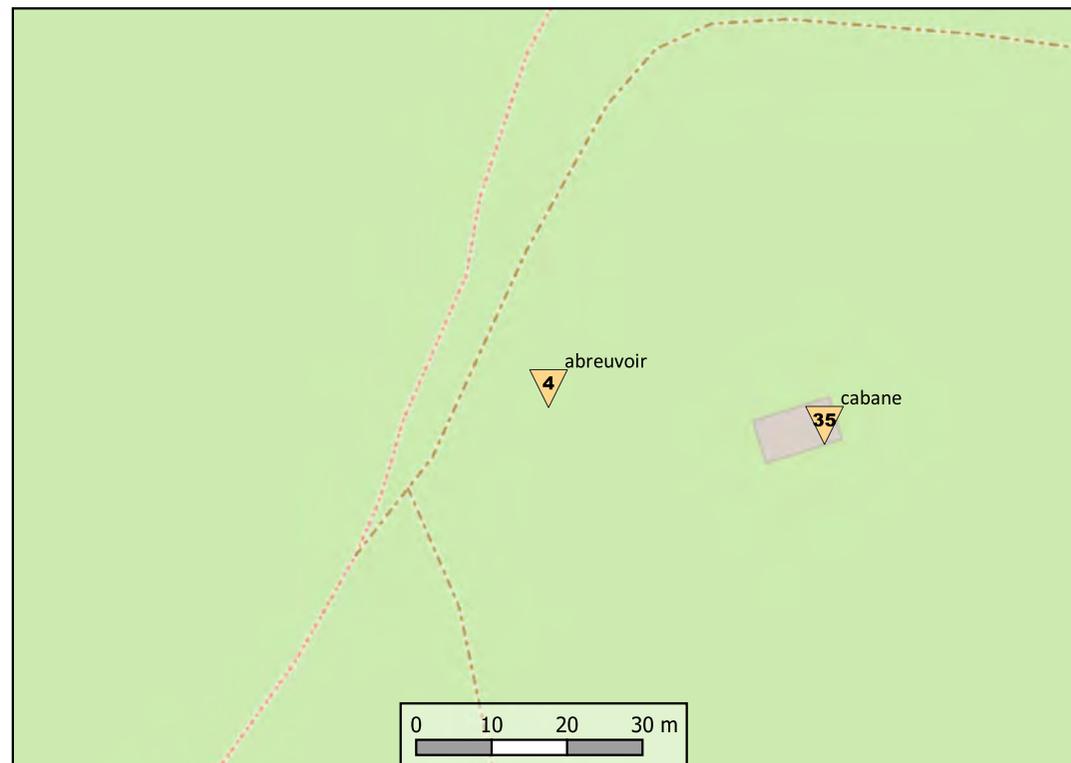
Photo n°1

Dénomination : abreuvoir
Appelation :

Typologie 1 : abreuvoir à flotteur

Matériaux 1 : béton

Datation : 20e s._2e moitié

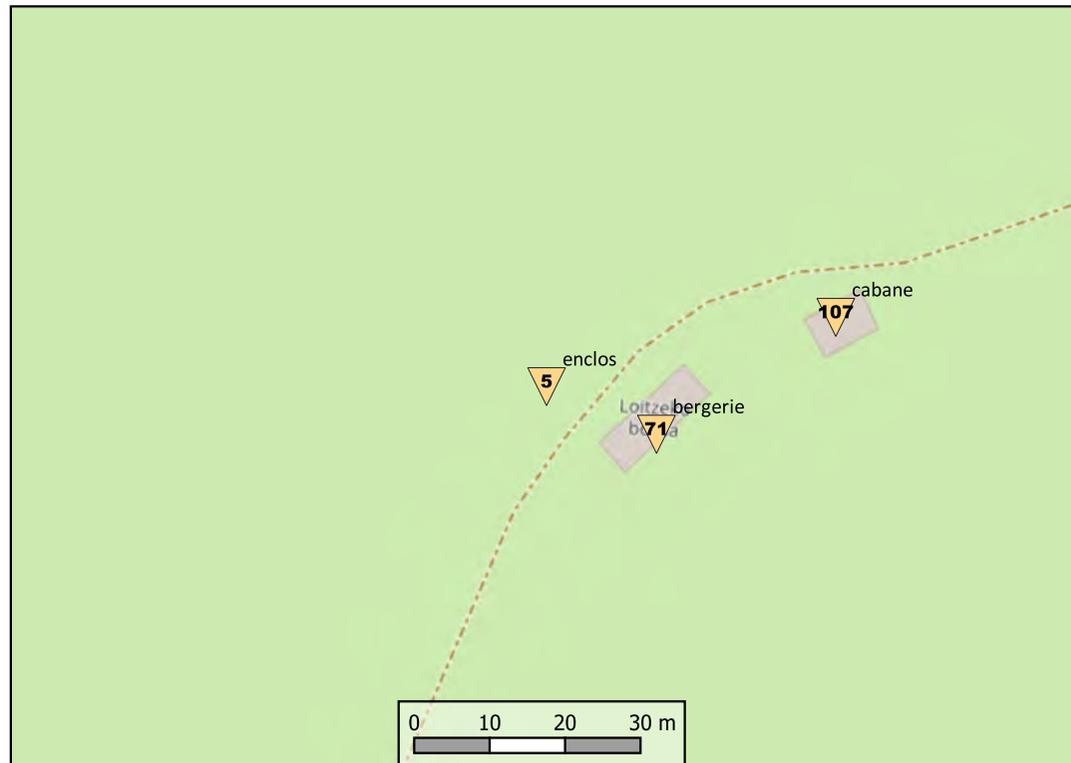
Photo n°1

Dénomination : enclos
Appellation :

Implantation : faitage nord-sud // pente

Plan : plan rectangulaire

Typologie 1 : enclos de cabane rectangulaire avec couloir

Matériaux 1 : béton

Matériaux 2 : métal

Datation : 21e s._1e moitié

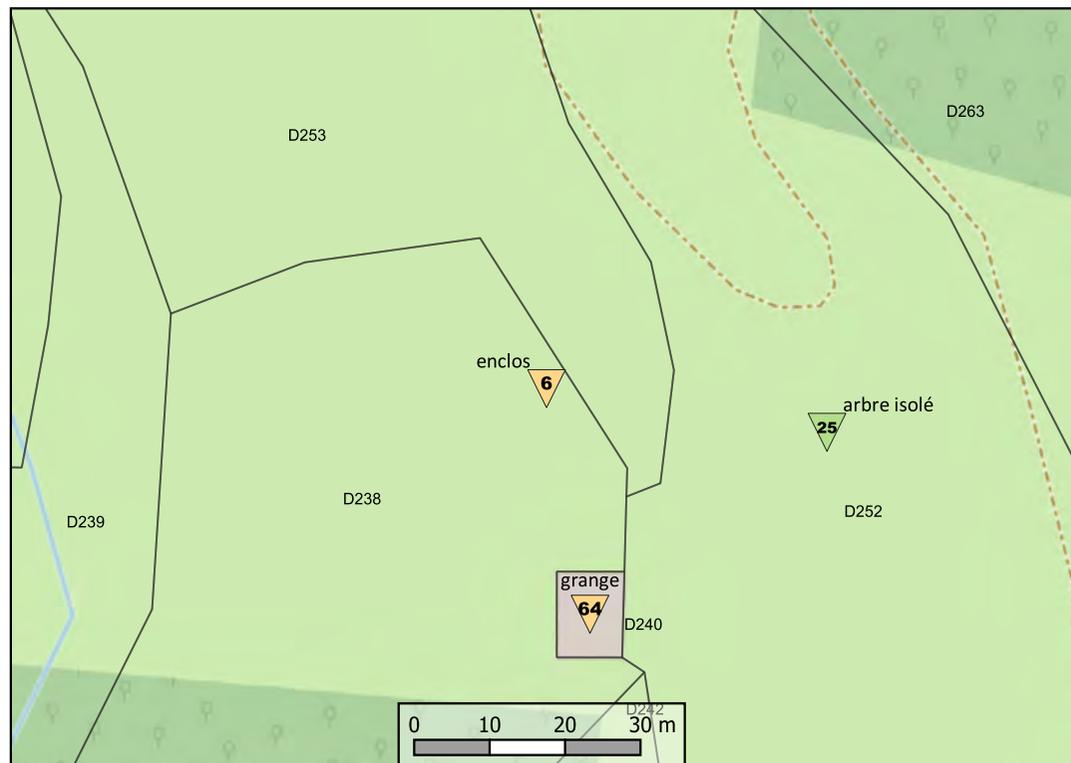
Photo n°1

Dénomination : enclos
Appellation :

Typologie 1 : enclos de grange

Matériaux 1 : pierre

Mise en oeuvre 1 : pierre sèche

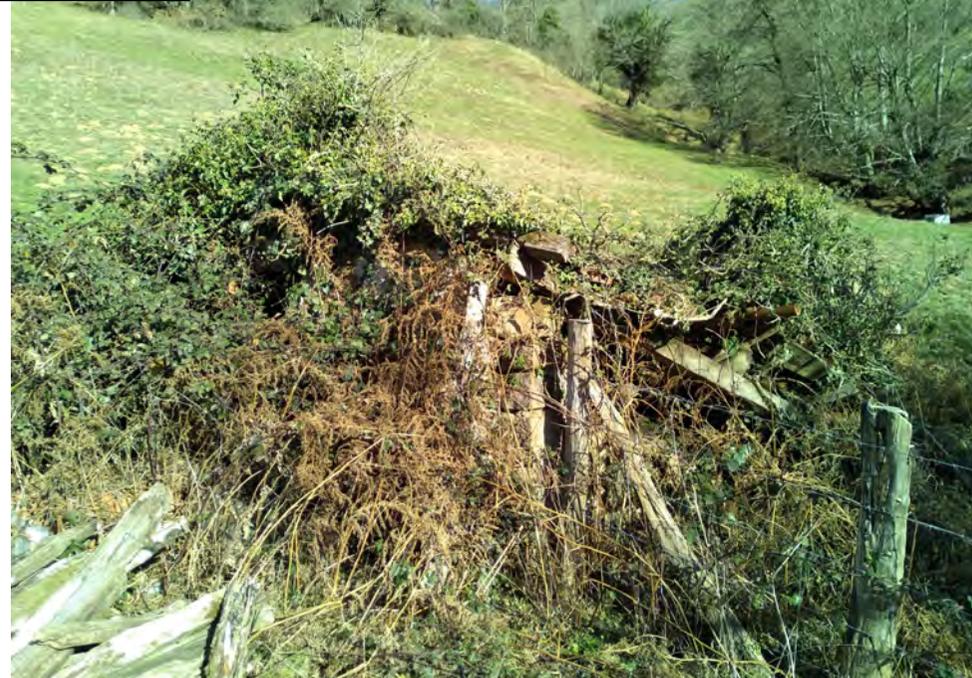
Photo n°1

Dénomination : cabane

Typologie 1 : cabane de grange

Couverture : toit à deux pans

Matériaux toit 1 : tuile creuse

Etat : vestiges

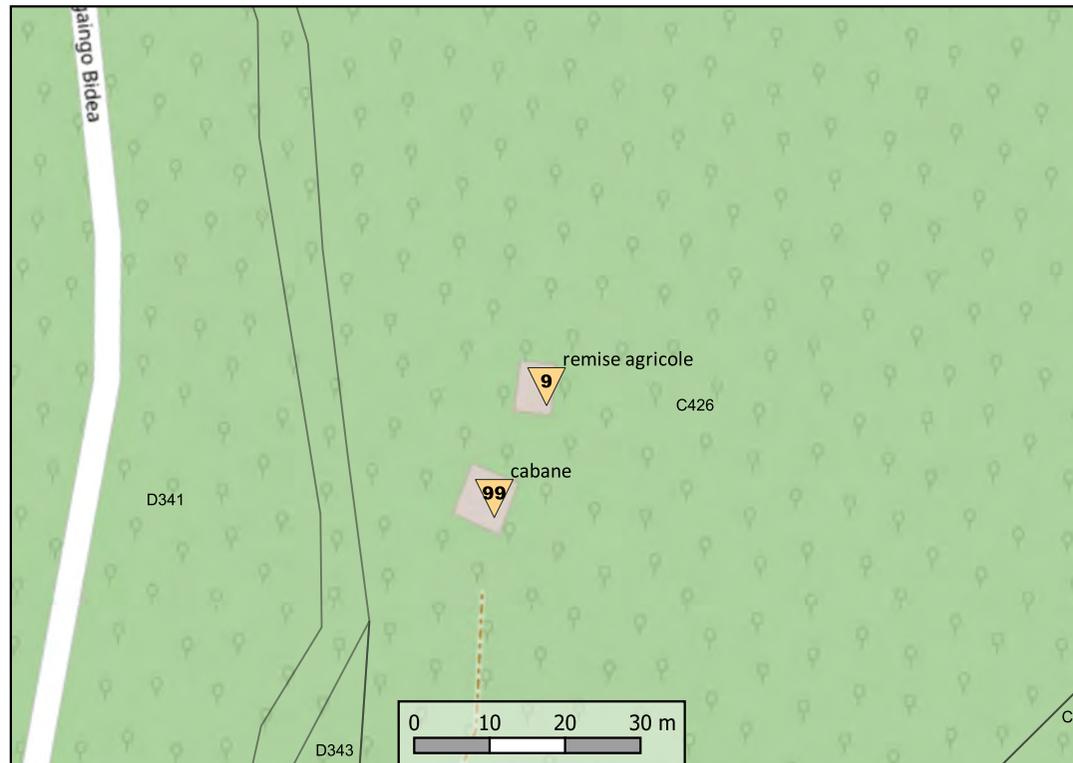
Photo n°1

Dénomination : remise agricole
Appellation : Etxola Lepederre [Oral]

Plan : plan rectangulaire

Mise en oeuvre 1 : parpaing de béton

Couverture : toit à deux pans

Matériaux toit 1 : tôle nervurée

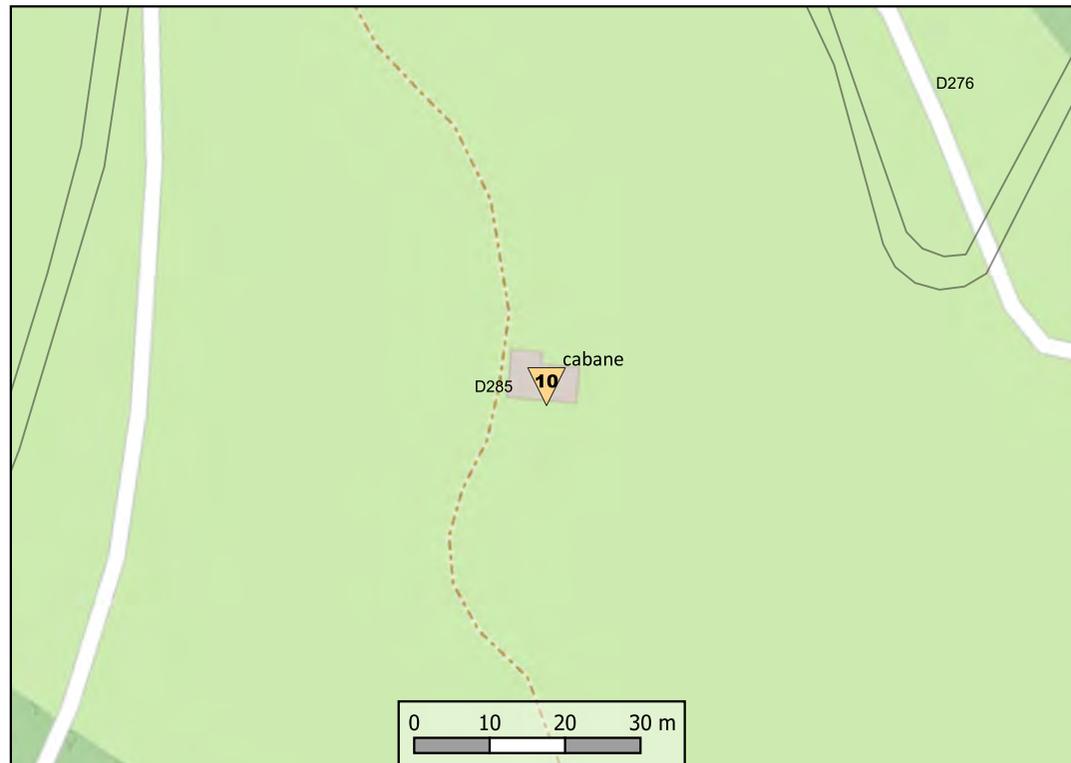
Photo n°1

Dénomination : cabane

Appellation : Etxola Kohota [Oral]

Plan : plan en L

Mise en oeuvre 1 : enduit

Couverture : toit à deux pans et croupes

Matériaux toit 1 : tuile creuse mécanique

Datation : 20e s. _2e moitié

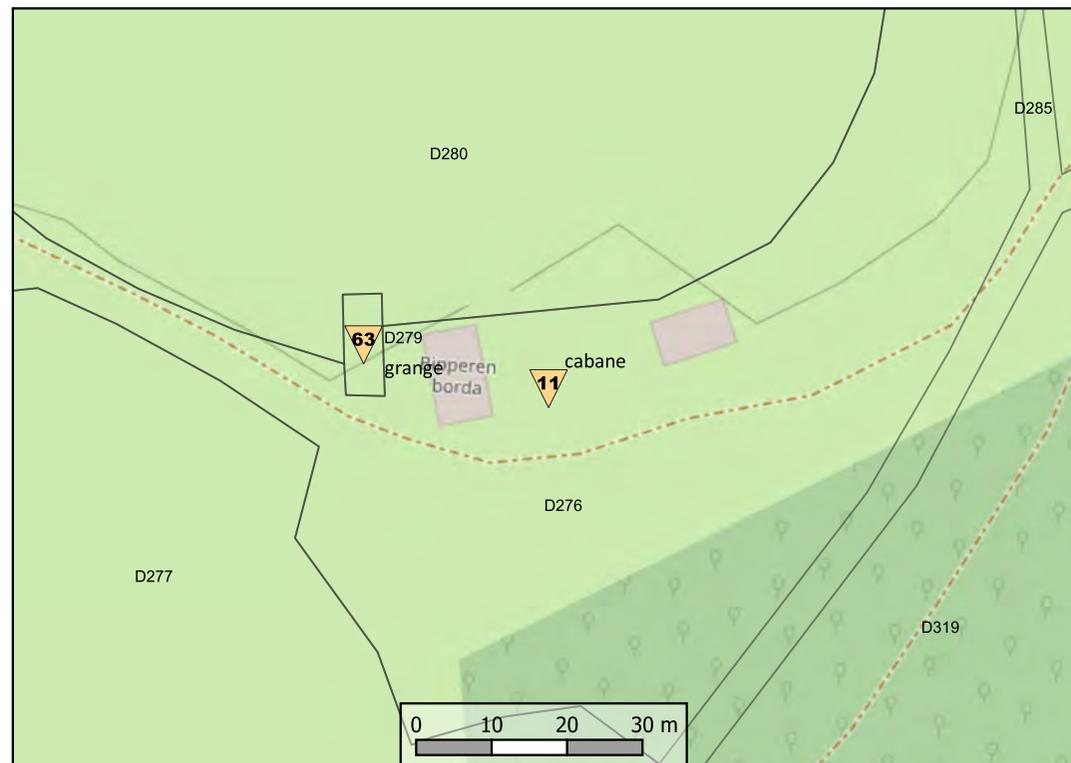
Photo n°1

Dénomination : cabane

Appellation : Kohota [Oral]

Plan : plan rectangulaire

Matériaux 1 : pierre

Mise en oeuvre 1 : crépi

Couverture : toit à deux pans

Matériaux toit 1 : tuile plate
mécanique

Datation : 19e s._20e s.

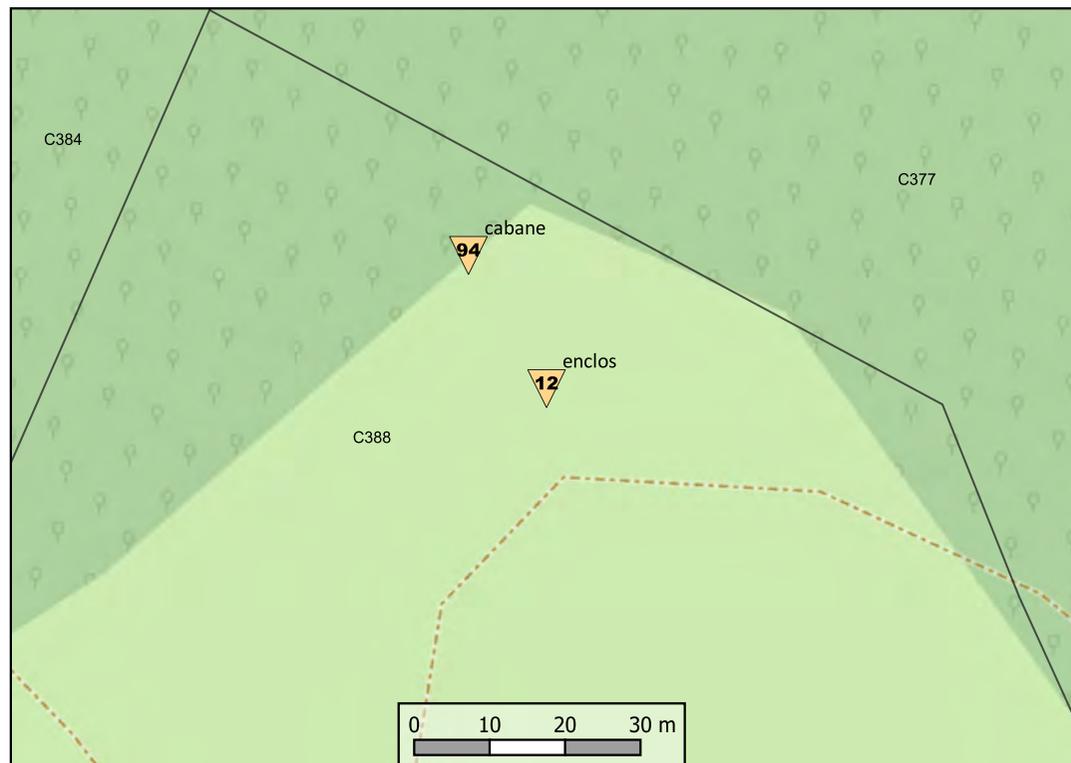
Photo n°1

Dénomination : enclos

Appellation : Axerrilepo_Urtaray [Oral]

Typologie 1 : enclos de cabane rectangulaire avec séparation

Matériaux 1 : bois

Datation : 20e s._2e moitié

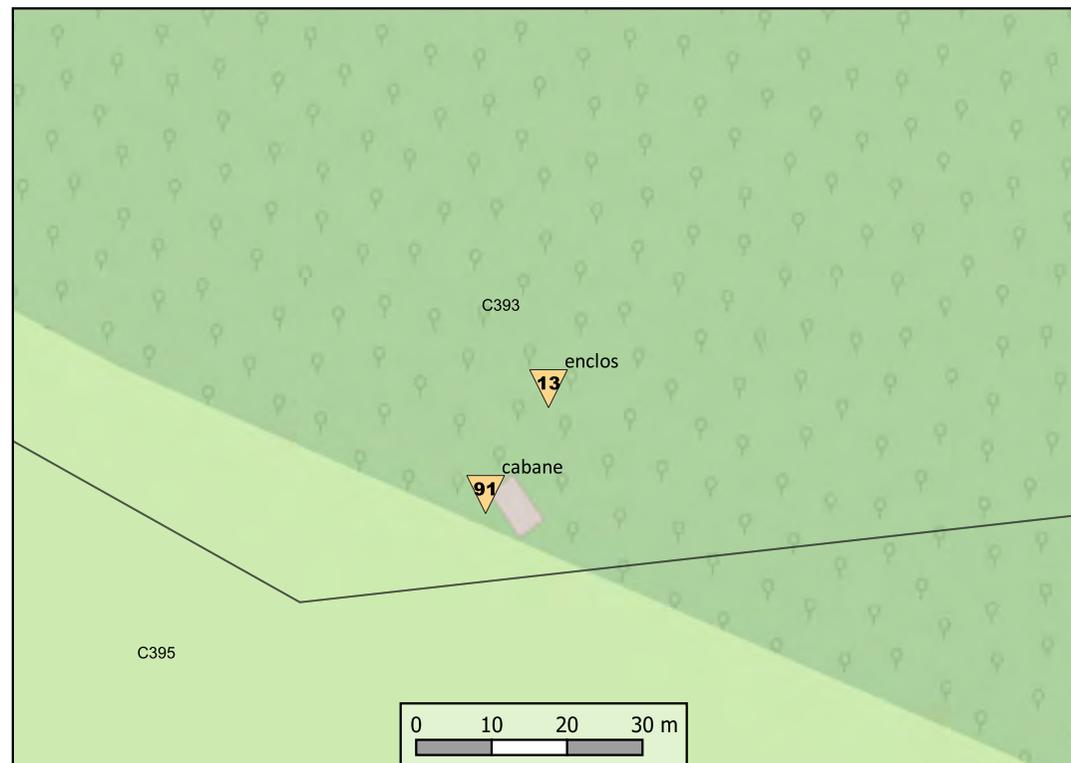
Photo n°1

Dénomination : enclos

Appellation : Urtaray [Oral]

Typologie 1 : enclos de cabane rectangulaire

Matériaux 1 : bois

Datation : 20e s._2e moitié

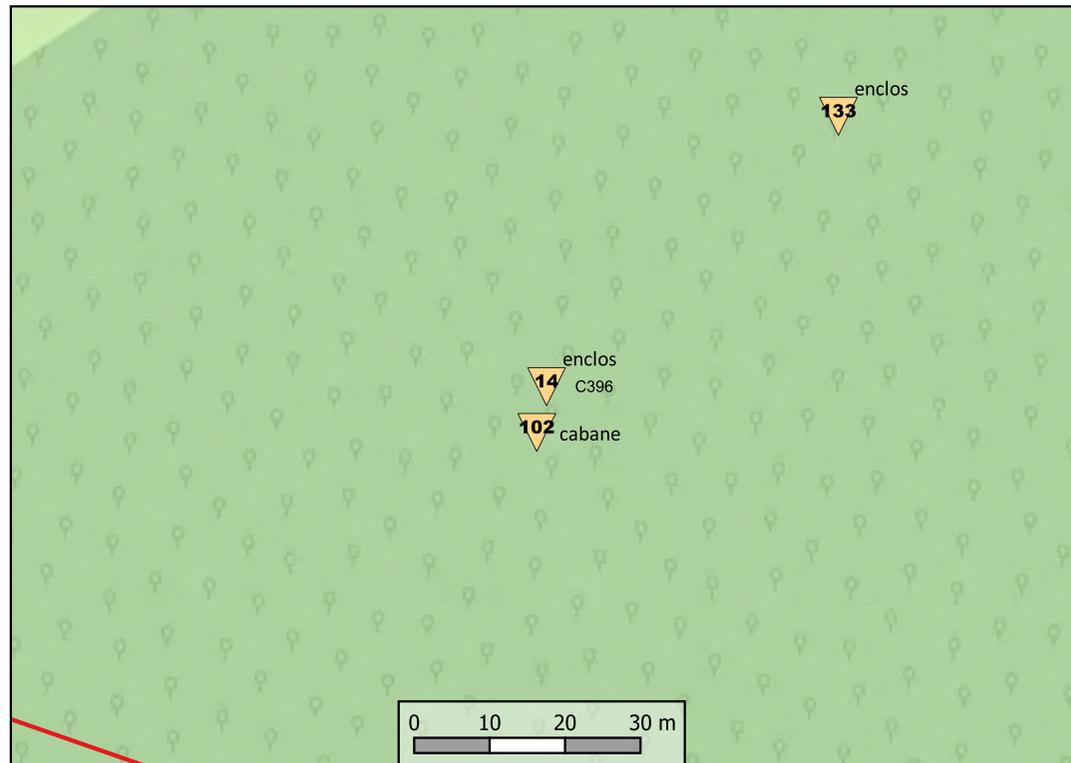
Photo n°1

Dénomination : enclos

Typologie 1 : enclos de cabane rectangulaire

Matériaux 1 : béton

Matériaux 2 : bois

Matériaux ouvrant : fer

Datation : 20e s._2e moitié

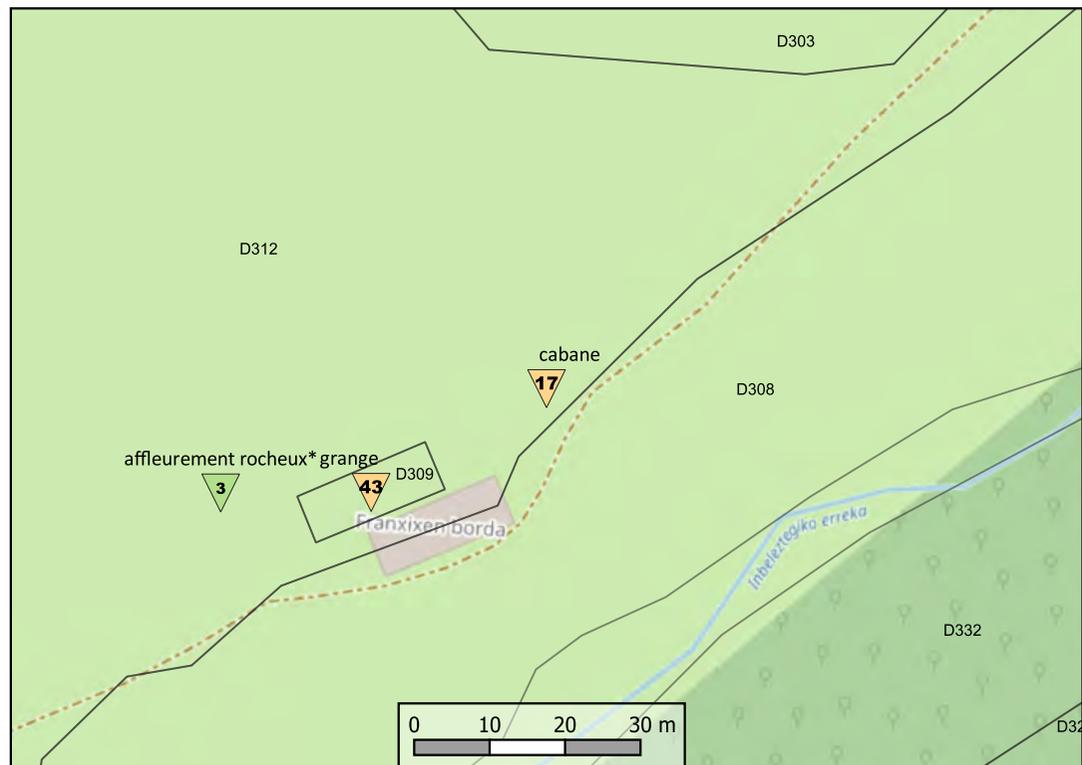
Photo n°1

Dénomination : cabane

Appellation : Franxixen Borda

Plan : plan régulier_rectangulaire

Matériaux 1 : pierre

Mise en oeuvre 1 : moellon

Mortier : terre

Couverture : toit à deux pans

Matériaux toit 1 : tuile plate
mécanique

Etat : vestiges

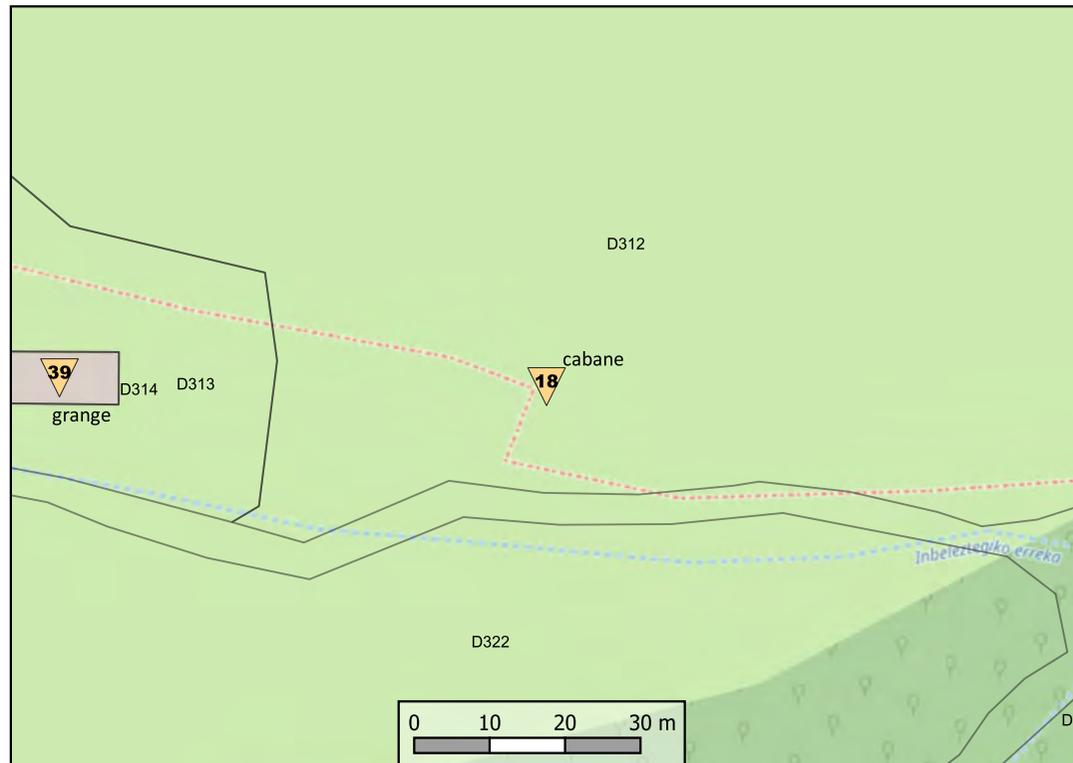
Photo n°1

Dénomination : cabane

Appellation : Argampollita [Cada]

Matériaux 1 : pierre

Mise en oeuvre 1 : moellon

Mortier : terre

Etat : vestiges

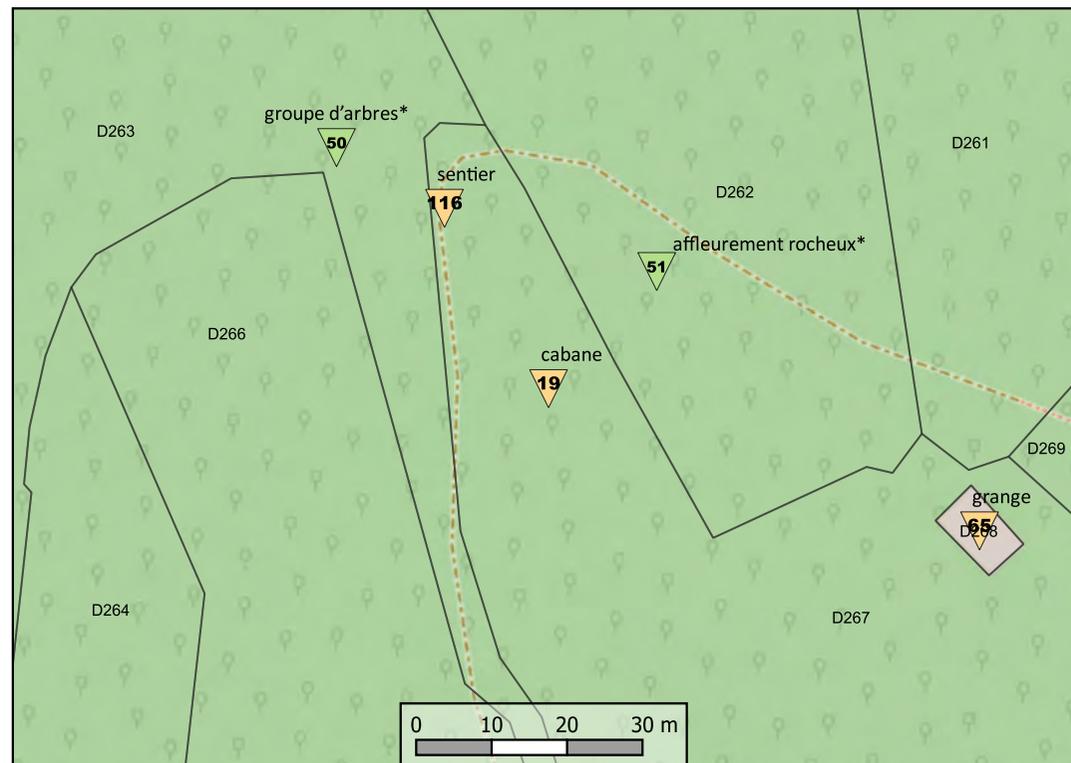
Photo n°1

Dénomination : cabane

Appellation : Sanferminen borda [IGN]

AD64 Cadastre 1840 : E2 431 : Ernautène Sanfermin Gaston Cult aux Aldudes, Bt rual et cour ; 433 : prés ; Non attestée [ACEGCGE, Ar.H-T.5-C.8-240]

Matériaux 1 : grès

Mise en oeuvre 1 : moellon

Mortier : chaux et sable

Couverture : toit à deux pans

Matériaux toit 1 : tôle ondulée

Etat : état moyen_menacé

Datation : 19e s._1e moitié

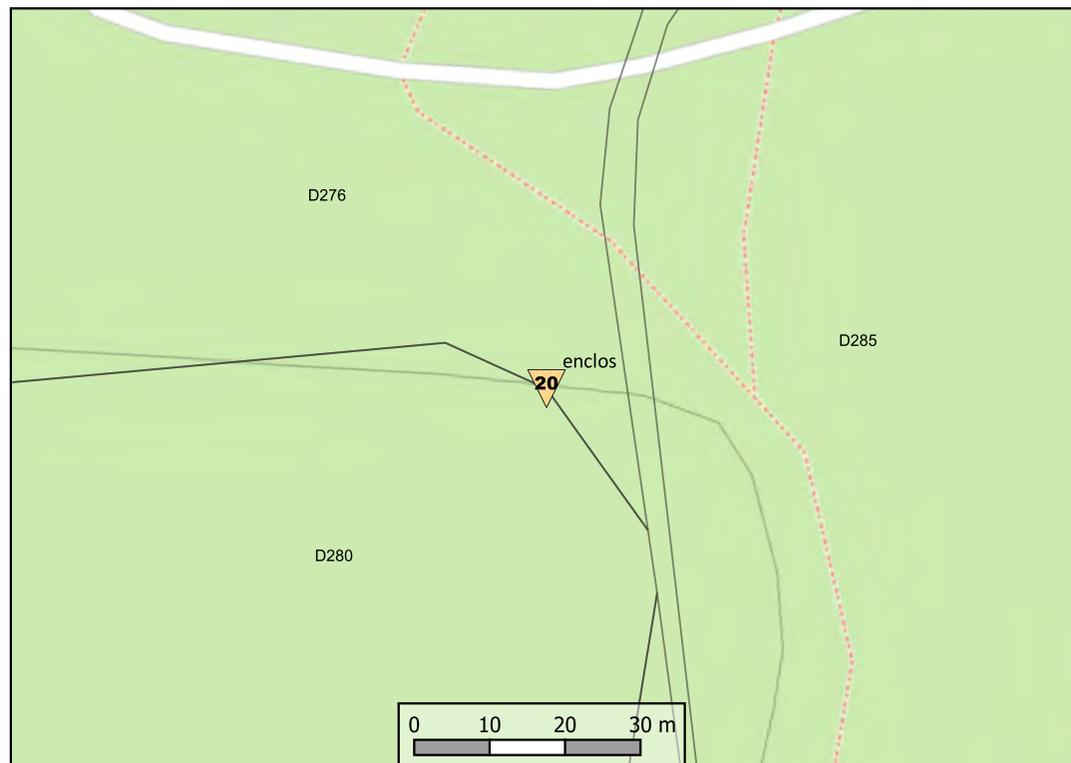
Photo n°1

Dénomination : enclos

Plan : plan ovoidale

Typologie 1 : enclos de grange ovoidale

Matériaux 1 : pierre

Mise en oeuvre 1 : pierre sèche

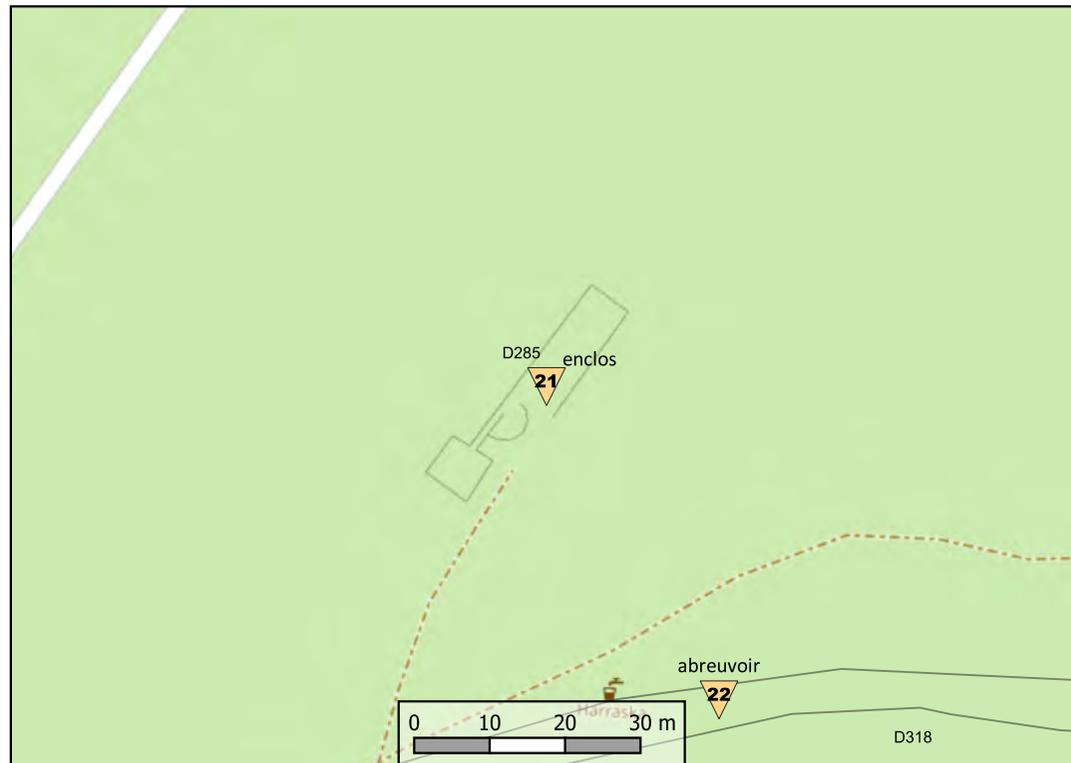
Photo n°1

Dénomination : enclos

Typologie 1 : enclos de déparasitage

Matériaux 1 : béton

Mise en oeuvre 1 : enduit

Datation : 20e s. _2e moitié

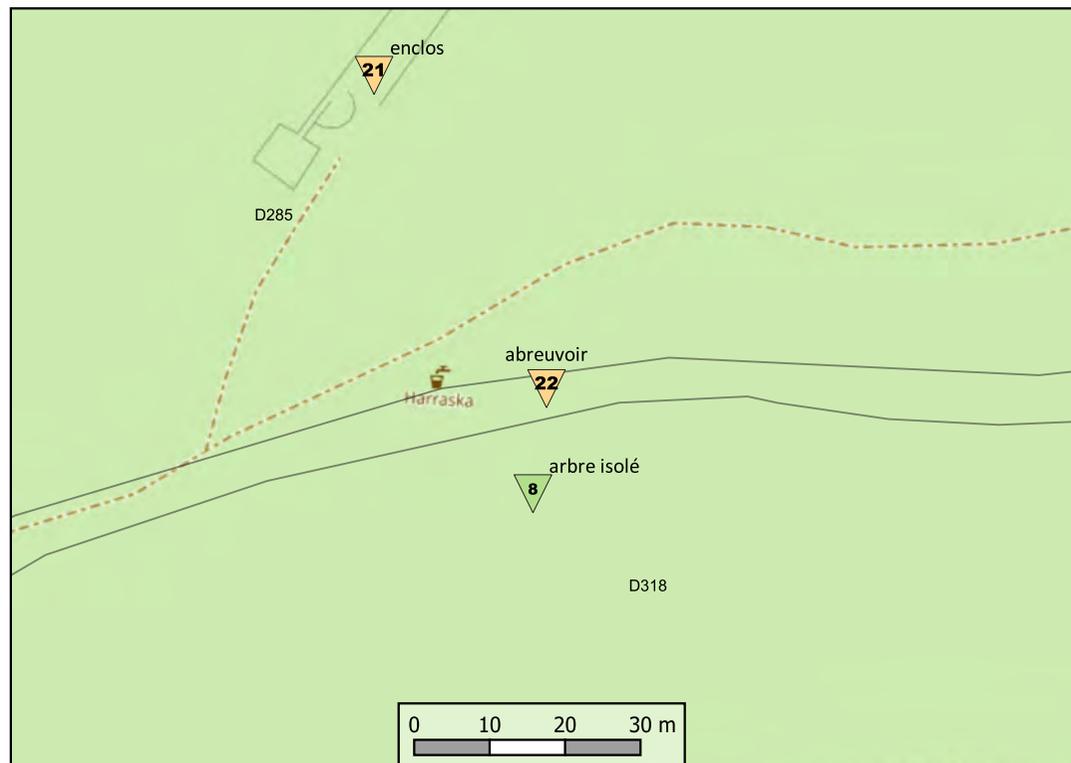
Photo n°1

Dénomination : abreuvoir

Typologie 1 : abreuvoir à flotteur

Matériaux 1 : béton

Datation : 20e s._21e s.

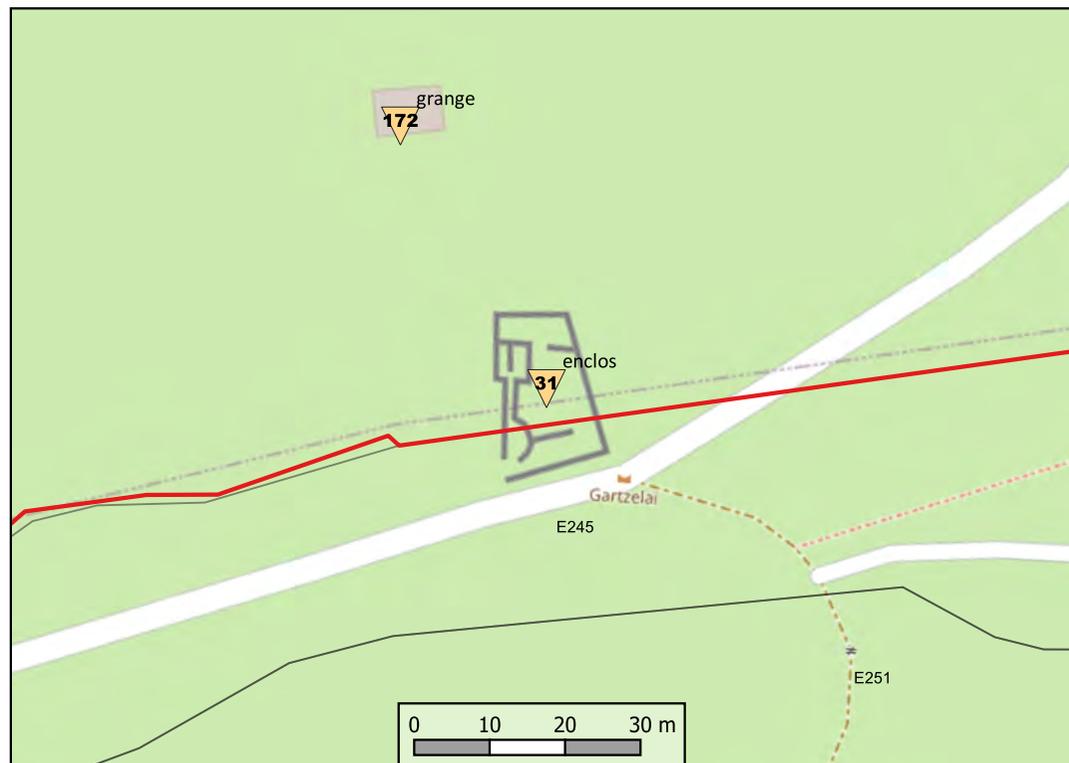
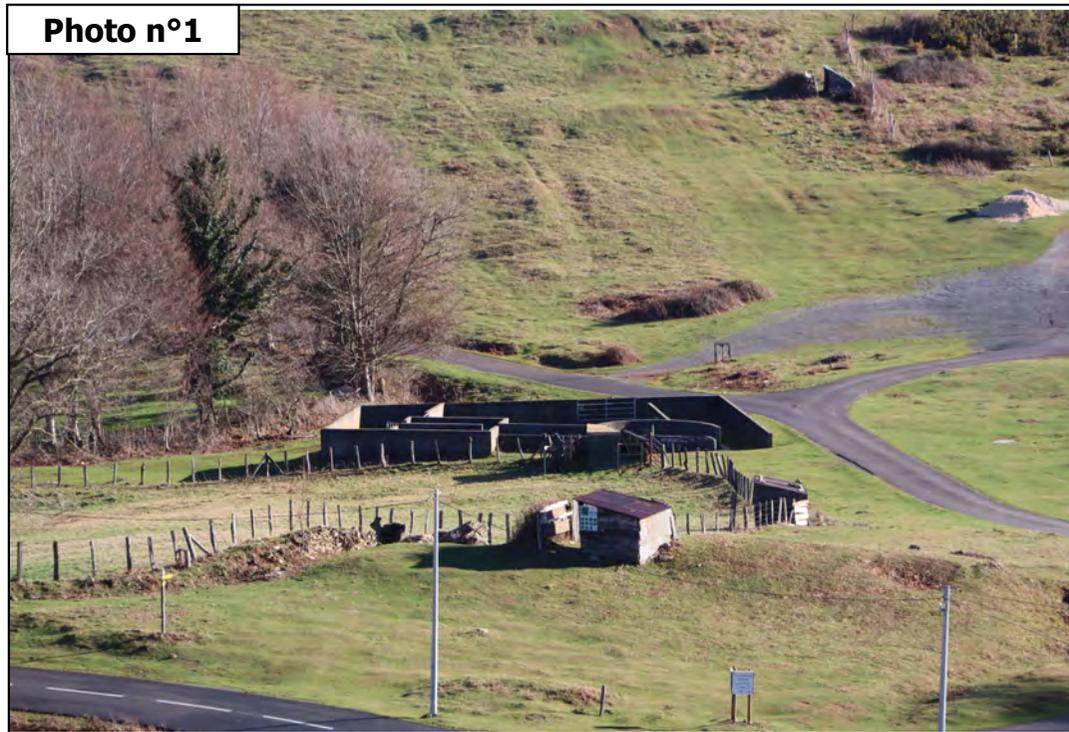
Photo n°1

Dénomination : enclos

Typologie 1 : enclos de déparasitage

Matériaux 1 : béton

Datation : 20e s. _2e moitié

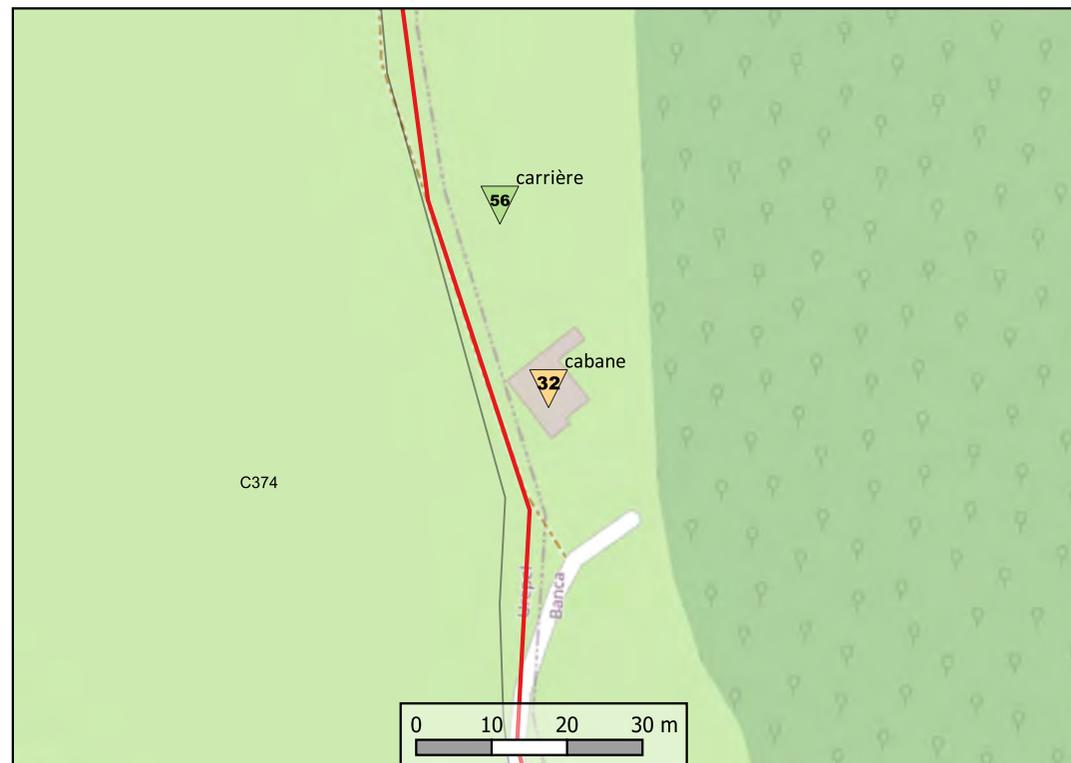
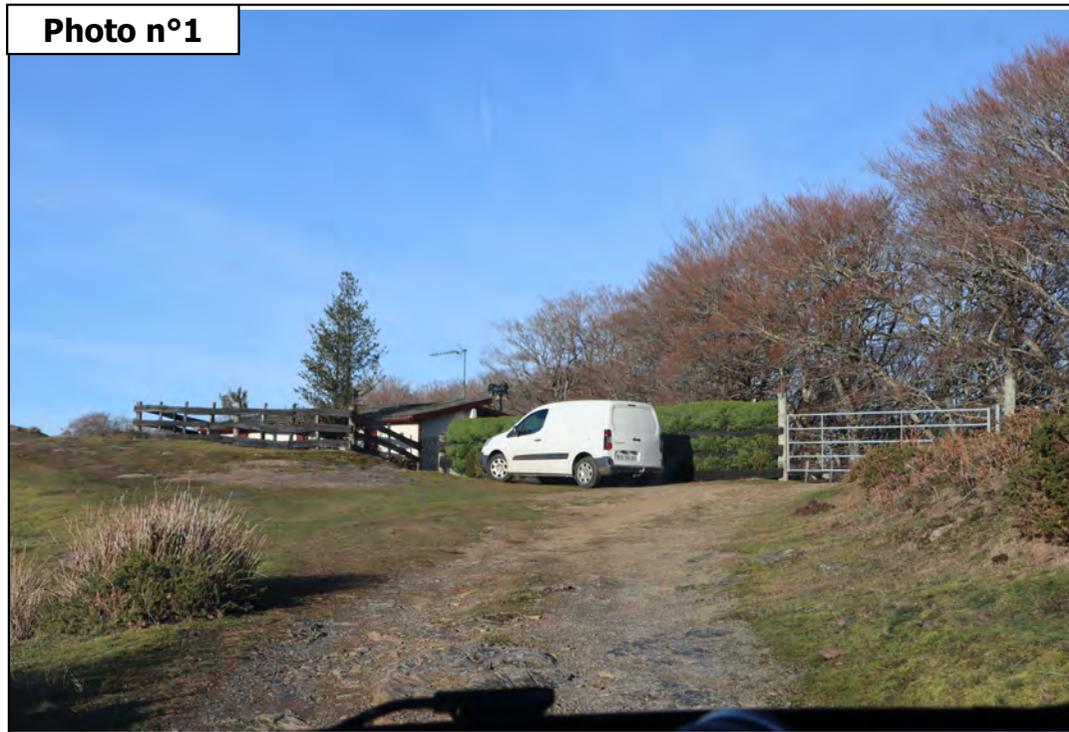
Photo n°1

Dénomination : cabane

Appellation : Hausai

Implantation : faitage // pente

Plan : plan rectangulaire

Orientation de la façade : mur pignon sud

Matériaux 1 : béton

Mise en oeuvre 1 : enduit

Couverture : toit à deux pans

Matériaux toit 1 : tôle ondulée

Datation : 20e s._2e moitié

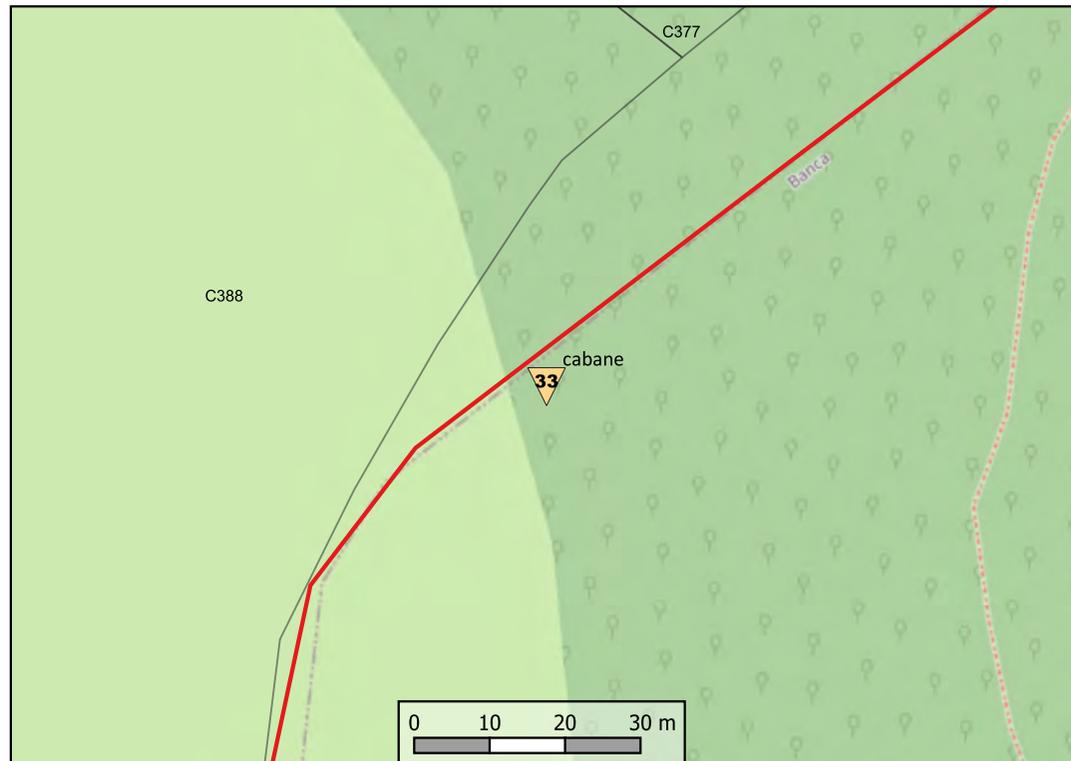
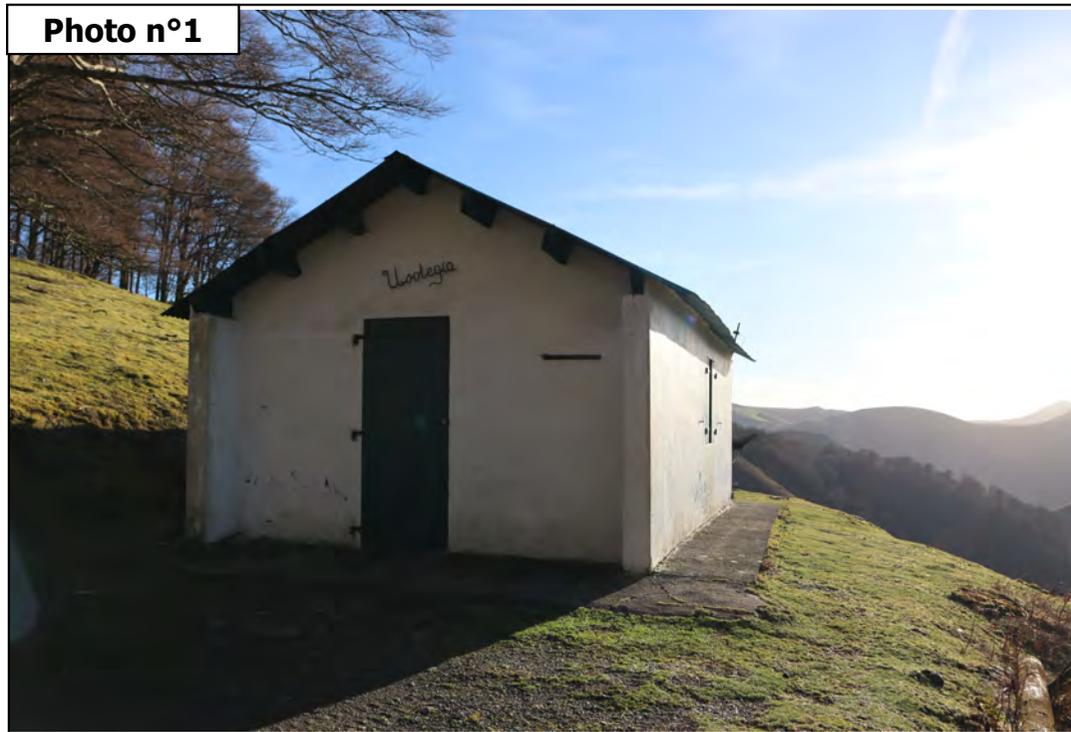
Photo n°1

Dénomination : cabane

Appellation : Hortzorrotz [IGN]

Implantation : faitage // pente

Plan : plan rectangulaire

Orientation de la façade : mur pignon nord

Matériaux 1 : béton

Mise en oeuvre 1 : crépi

Couverture : toit à deux pans

Matériaux toit 1 : tôle ondulée

Datation : 20e s._2e moitié
