Mission inventaire du patrimoine architectural

Commune d'Urepel (64)

Atlas des parties constituantes

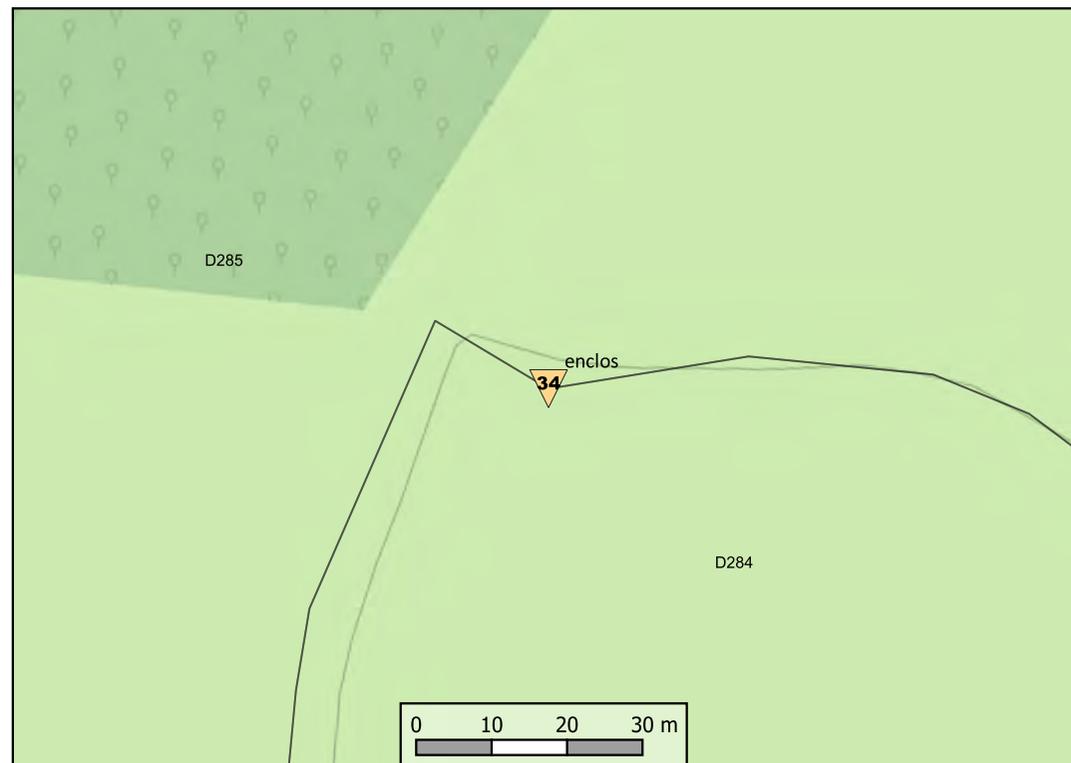
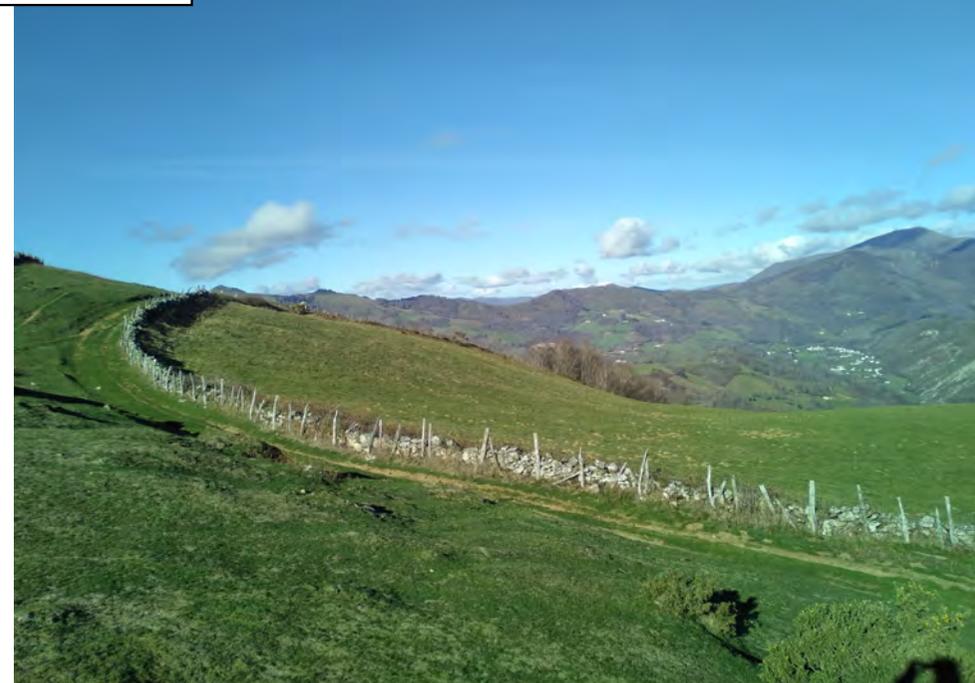
Photo n°1

Dénomination : enclos

Typologie 1 : enclos de grange ovoidale

Matériaux 1 : pierre

Mise en oeuvre 1 : pierre sèche

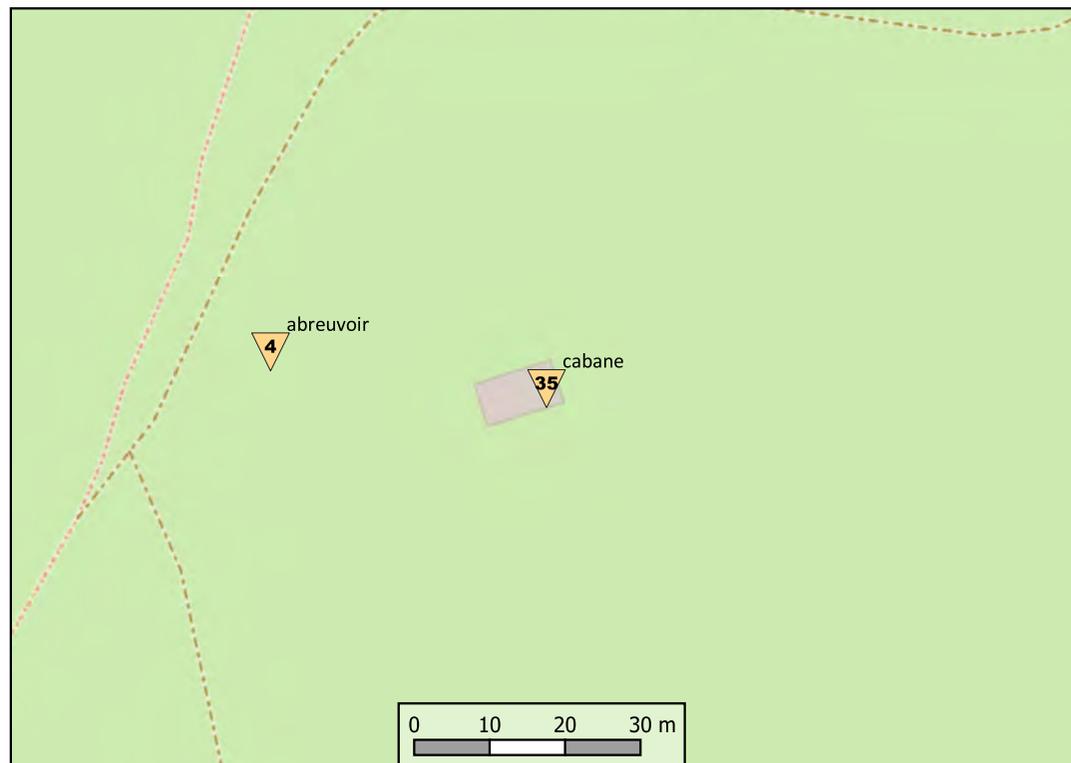
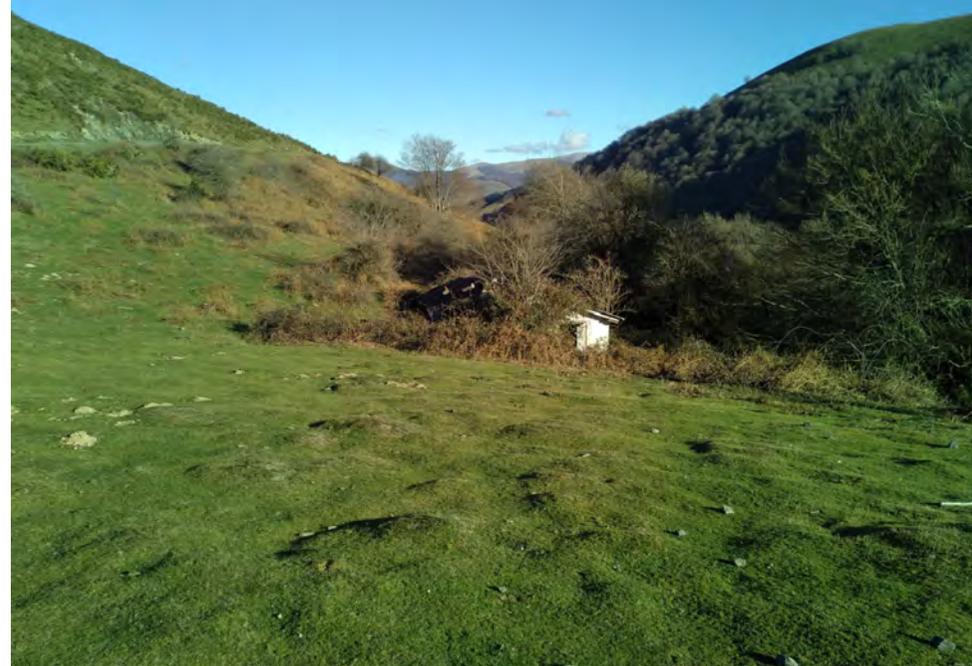
Photo n°1

Dénomination : cabane

Implantation : faitage est-ouest // pente

Plan : plan rectangulaire

Orientation de la façade : mur pignon ouest

Matériaux 1 : béton

Mise en oeuvre 1 : enduit

Matériaux ouvrant : bois

Couverture : toit à deux pans

Matériaux toit 1 : tôle ondulée

Etat : mauvais état_remanié

Datation : 19e s._20e s.

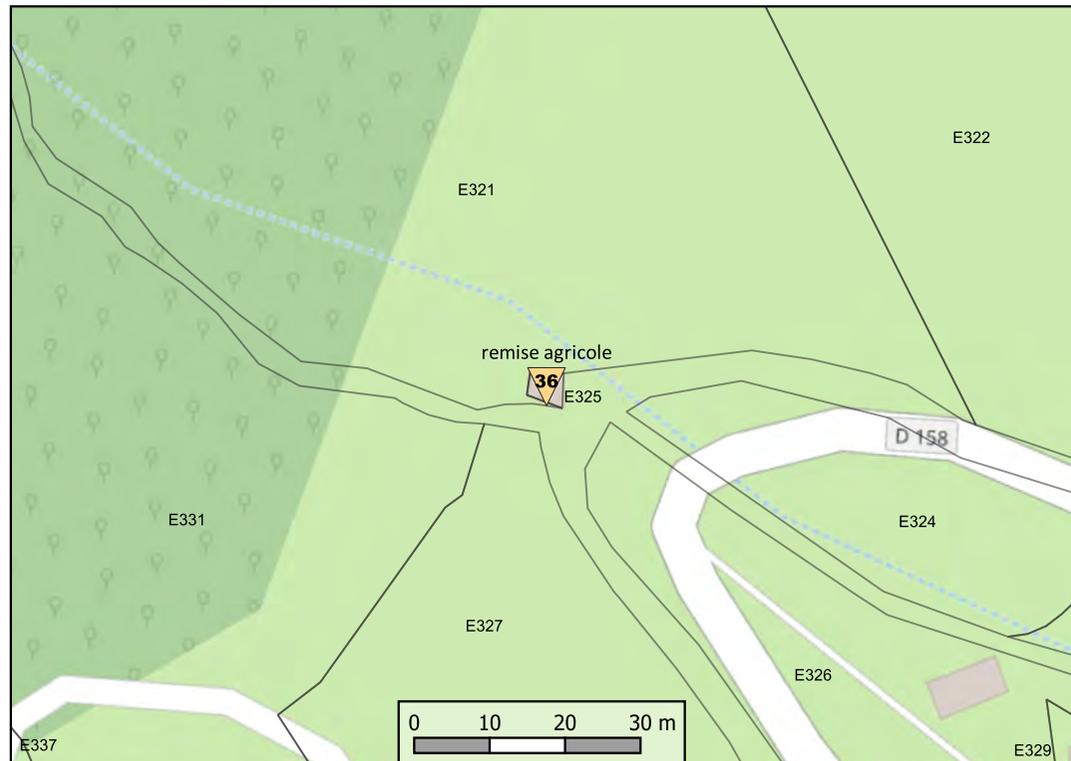
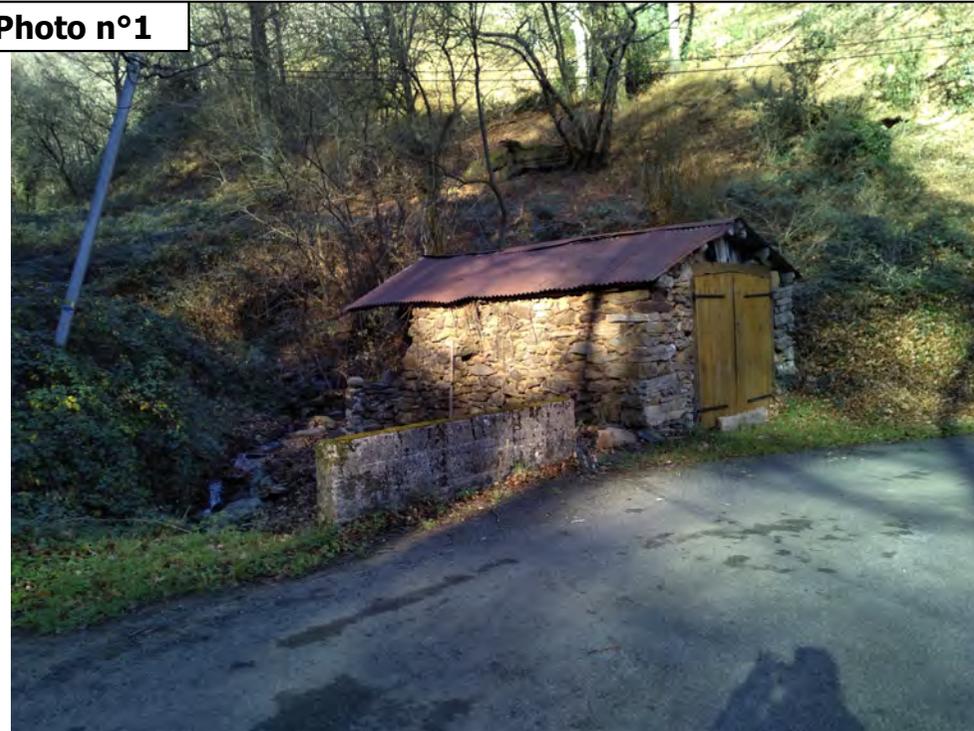
Photo n°1

Dénomination : remise agricole

Implantation : faitage T pente

Plan : plan rectangulaire

Orientation de la façade : mur pignon est

Matériaux 1 : grès

Mise en oeuvre 1 : moellon

Mortier : terre

Matériaux ouvrant : bois

Couverture : toit à deux pans

Matériaux toit 1 : tôle nervurée

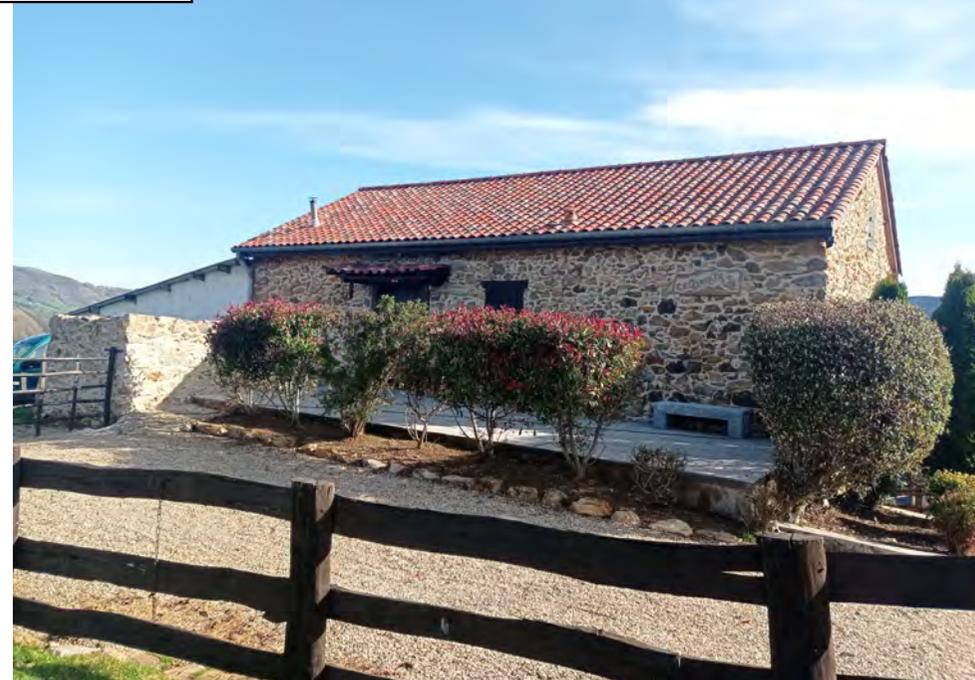
Photo n°1

Dénomination : grange

Implantation : faitage // pente

Plan : plan rectangulaire

Etage : RDC_comble à surcroît

Orientation de la façade : mur pignon nord

Typologie 1 : grange isolée

Matériaux 1 : pierre

Mise en oeuvre 1 : moellon

Matériaux 2 : terre argileuse

Mise en oeuvre 2 : brique et brique crue

Couverture : toit à deux pans

Matériaux toit 1 : tôle ondulée

Etat : état moyen_restauré

Datation : 19e s._20e s.

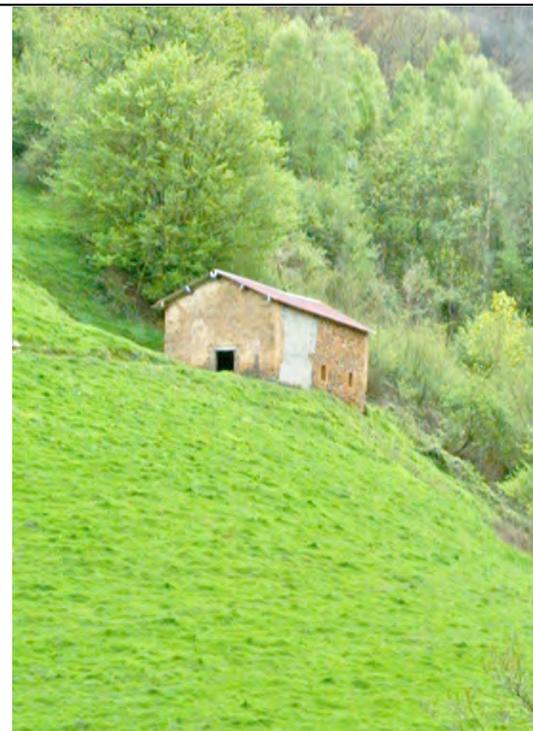
Photo n°1

Dénomination : grange

Implantation : faitage // pente

Plan : plan rectangulaire

Etage : RDC sous comble à surcroît

Orientation de la façade : mur pignon sud

Typologie 1 : grange et cabane

AD64 Cadastre 1840 : E2 438 : Antchagno Larratéguy Pierre, Cult aux Aldudes, Bt rural et pré ; pature-439 ; non colonisé [ACEGCGE, Ar.H-T.5-C.8-240]

Matériaux 1 : pierre

Mise en oeuvre 1 : moellon

Couverture : toit à deux pans

Matériaux toit 1 : tuile creuse mécanique

Etat : état moyen_restauré

Datation : 19e s._1e moitié

Justification : porte la date

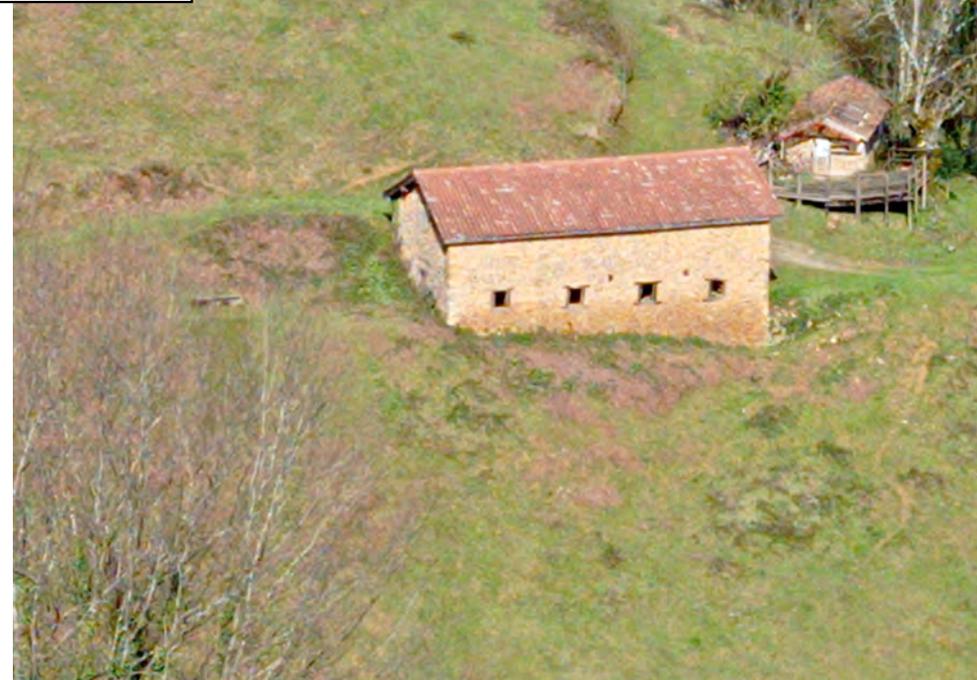
Photo n°1

Dénomination : grange

Implantation : faitage // pente

Plan : plan rectangulaire

Etage : RDC_comble à surcroît

Orientation de la façade : mur pignon sud

Typologie 1 : grange isolée

Matériaux 1 : pierre

Mise en oeuvre 1 : moellon

Mise en oeuvre 2 : enduit partiel

Matériaux toit 1 : tuile creuse

Etat : mauvais état

Datation : 19e s._20e s.

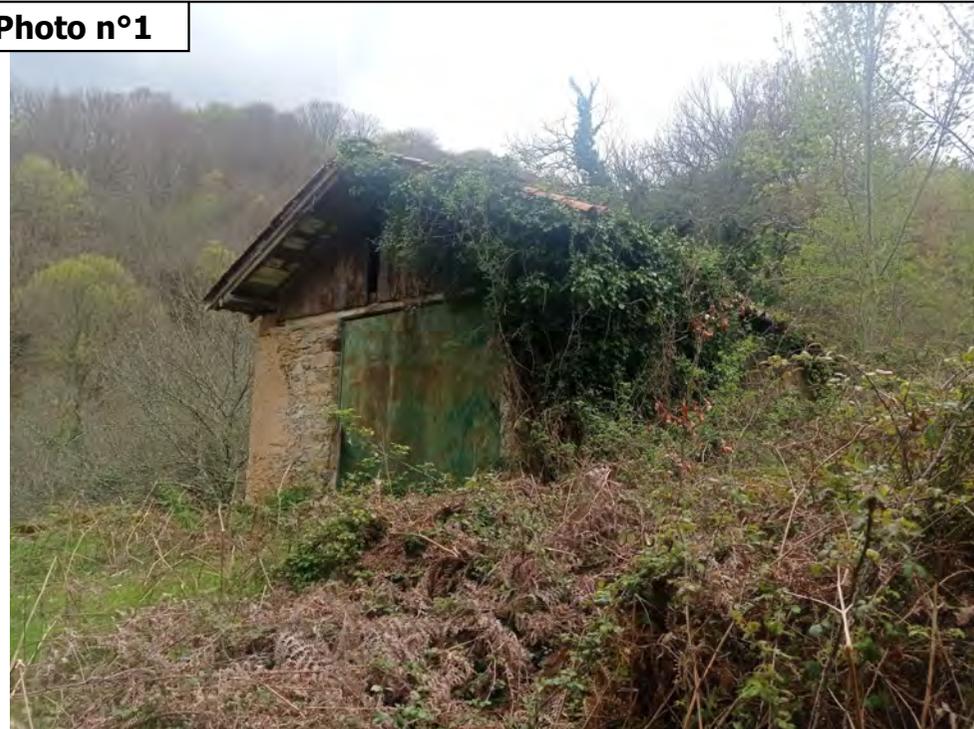
Photo n°1

Dénomination : grange

Implantation : faitage // pente

Plan : plan rectangulaire

Etage : RDC sous comble à surcroît

Orientation de la façade : mur pignon sud

Typologie 1 : grange isolée

Matériaux 1 : pierre

Mise en oeuvre 1 : moellon

Matériaux 2 : terre argileuse

Couverture : toit à deux pans

Matériaux toit 1 : tuile creuse

Etat : état moyen_menacé

Datation : 19e s._20e s.

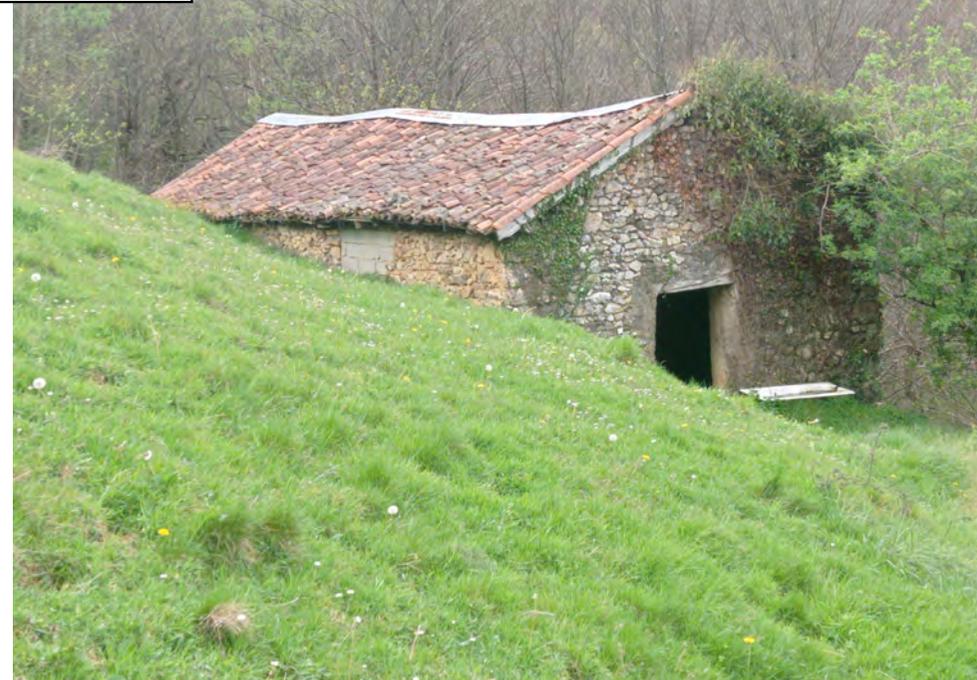
Photo n°1

Dénomination : grange

Implantation : faitage // pente

Plan : plan rectangulaire

Etage : RDC sous comble à surcroît

Orientation de la façade : mur pignon sud

Typologie 1 : grange isolée

AD64 Cadastre 1840 : F1 69 : Ausquié [?] héritiers, Bt rural. 70 Pature : non attesté [ACEGCGE, Ar.H-T.5-C.8-240]

Matériaux 1 : pierre

Mise en oeuvre 1 : moellon

Mise en oeuvre 2 : enduit

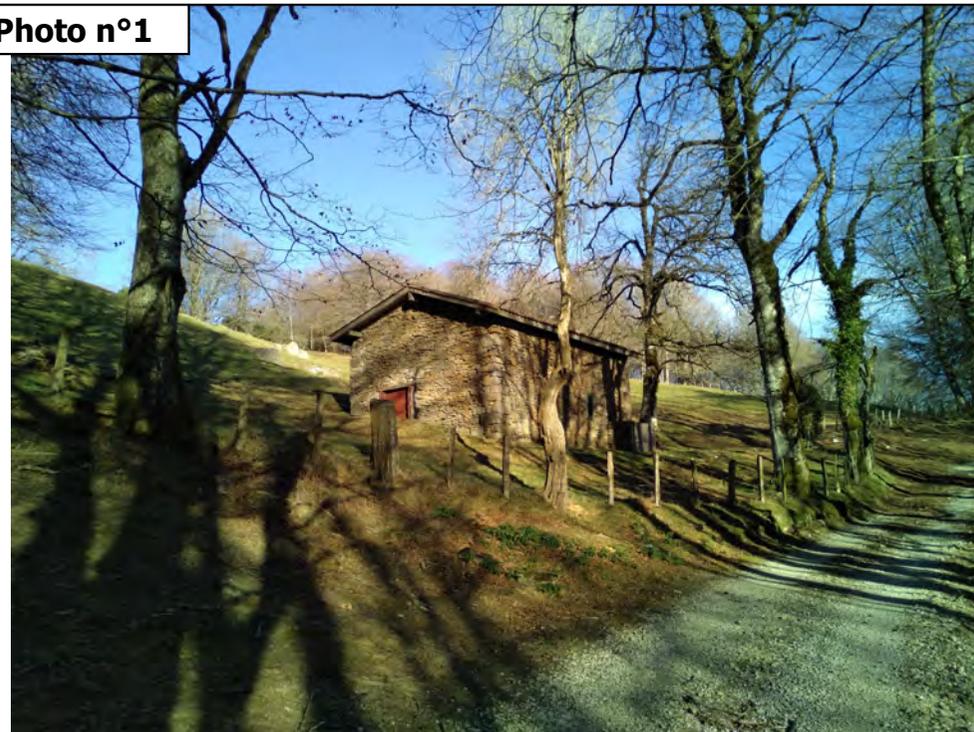
Photo n°1

Dénomination : bergerie

Implantation : faitage nord-sud // pente

Plan : plan rectangulaire

Matériaux 1 : béton

Mise en oeuvre 1 : parpaing de béton

Couverture : toit à deux pans

Matériaux toit 1 : tôle ondulée

Datation : 20e s._21e s.

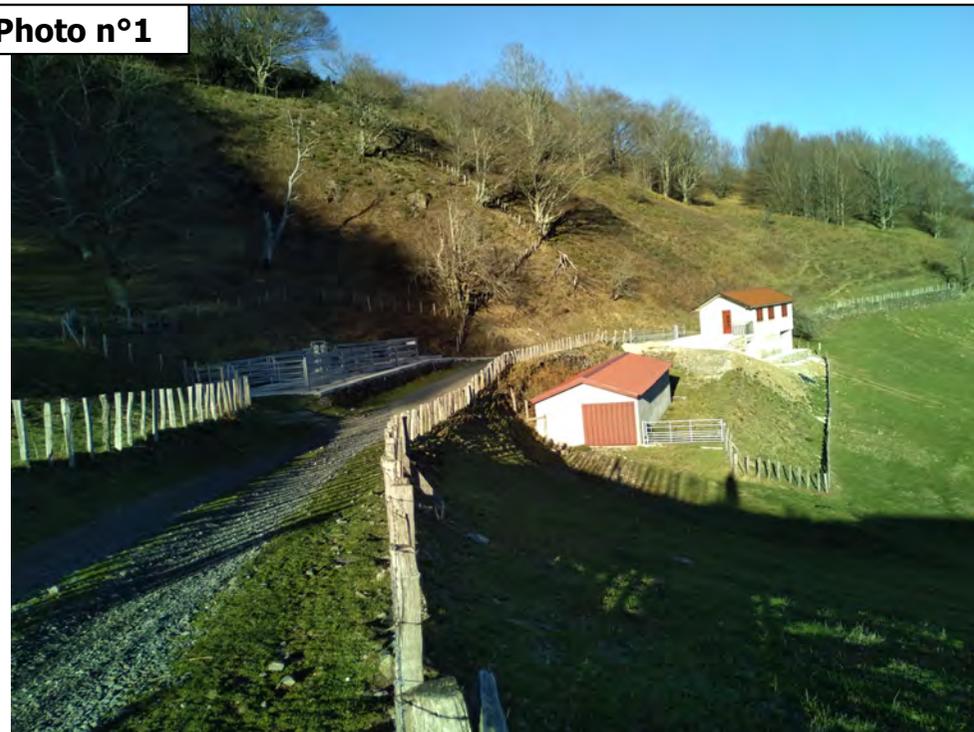
Photo n°1

Dénomination : grange

Appellation : Ahatarte

Implantation : faitage // pente

Etage : RDC sous comble à surcroît

Matériaux 1 : grès

Mise en oeuvre 1 : moellon

Mortier : terre

Matériaux toit 1 : tôle nervurée

Datation : 19e s._20e s.

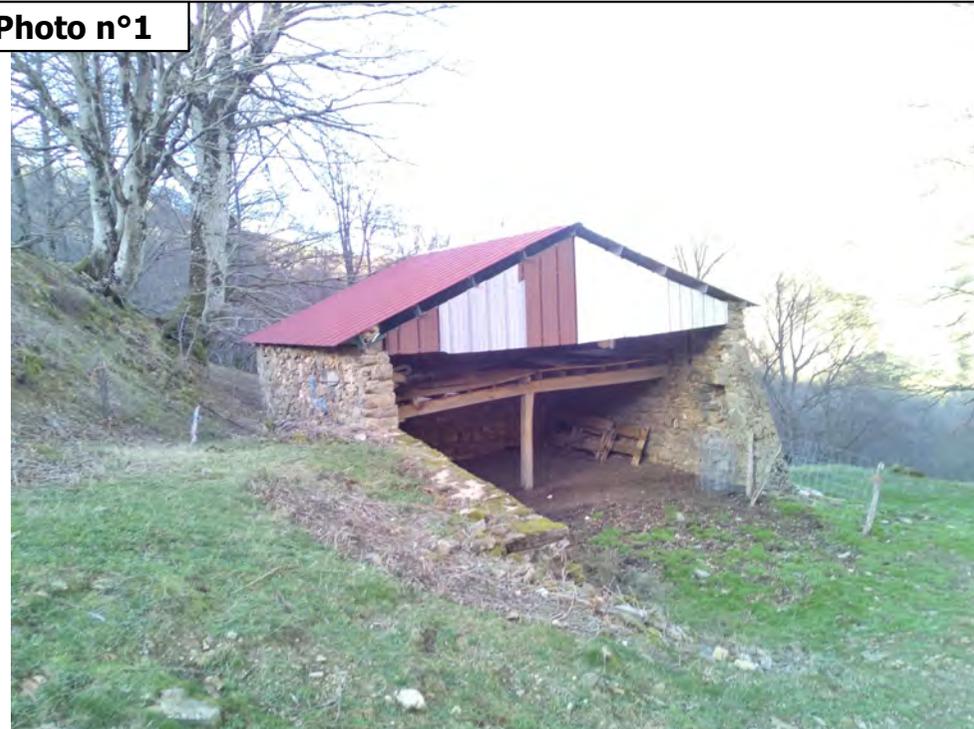
Photo n°1

Dénomination : bergerie

Appellation : Sara [oral]

Implantation : faitage // pente

Matériaux 1 : pierre

Mise en oeuvre 1 : moellon

Mortier : terre

Matériaux toit 1 : tuile creuse

Etat : état moyen

Datation : 19e s._20e s.

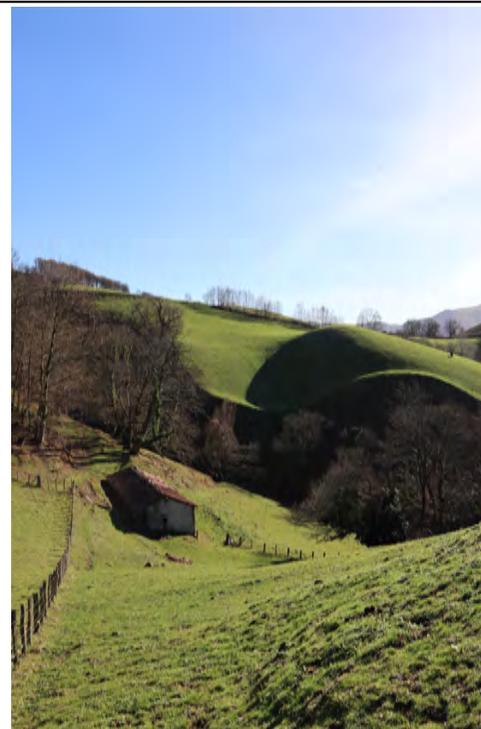
Photo n°1

Dénomination : grange

Etage : 1 étage_comble à surcroît

Matériaux 1 : pierre

Mise en oeuvre 1 : moellon

Mise en oeuvre 2 : enduit

Matériaux toit 1 : tuile creuse

Etat : état moyen_remanié

Datation : 19e s._20e s.

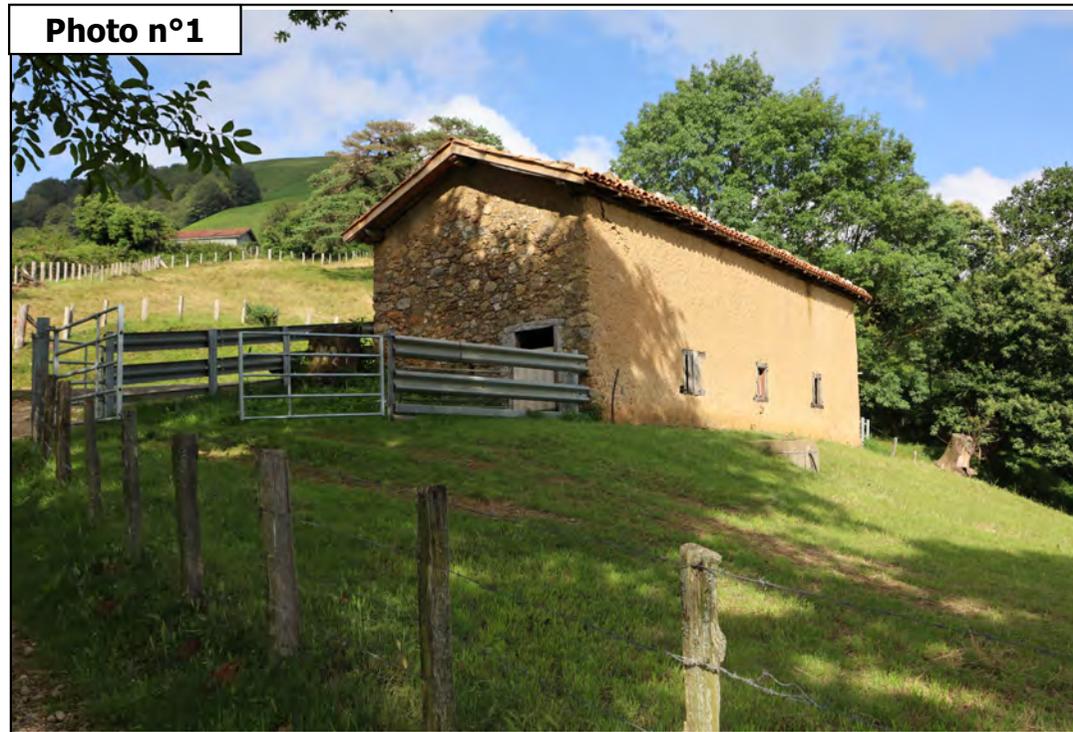
Photo n°1

Dénomination : grange

Appellation : Gaïnecco borda [Cada]

Etage : RDC_comble à surcroît

AD64 Cadastre 1840 : C252 ; Coscarart Etcherriquy Antoine, Bt rural et cour ; 551 : labour ; 253 pature ; proche Bt, labour [ACEGCGE, Ar.H-T.5-C.8-240]

Matériaux 1 : pierre

Mise en oeuvre 1 : moellon

Mise en oeuvre 2 : enduit

Matériaux toit 1 : tuile creuse mécanique

Datation : 19e s._1e moitié

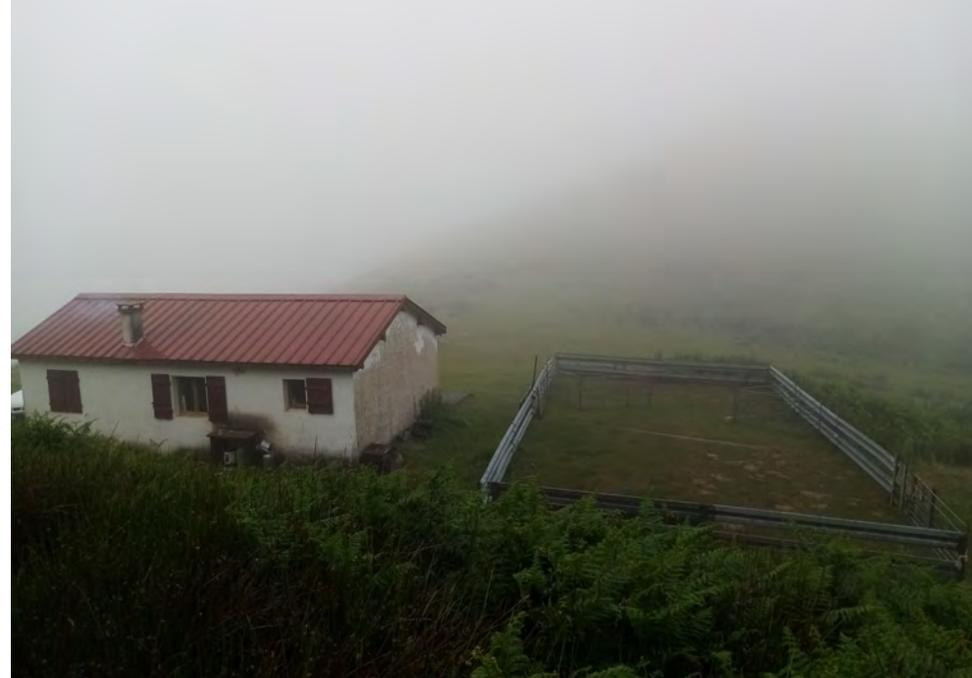
Photo n°1

IDENTIFICATION

Identifiant : 91

Dénomination : cabane

Appellation : Urtaraiki Lepoa [IGN]

Orientation de la façade : mur gouttereau est

Matériaux 1 : béton

Mise en oeuvre 1 : parpaing de béton

Matériaux 2 : ciment

Mise en oeuvre 2 : crépi

Couverture : toit à deux pans

Matériaux toit 1 : tôle ondulée

Datation : 20e s. _2e moitié

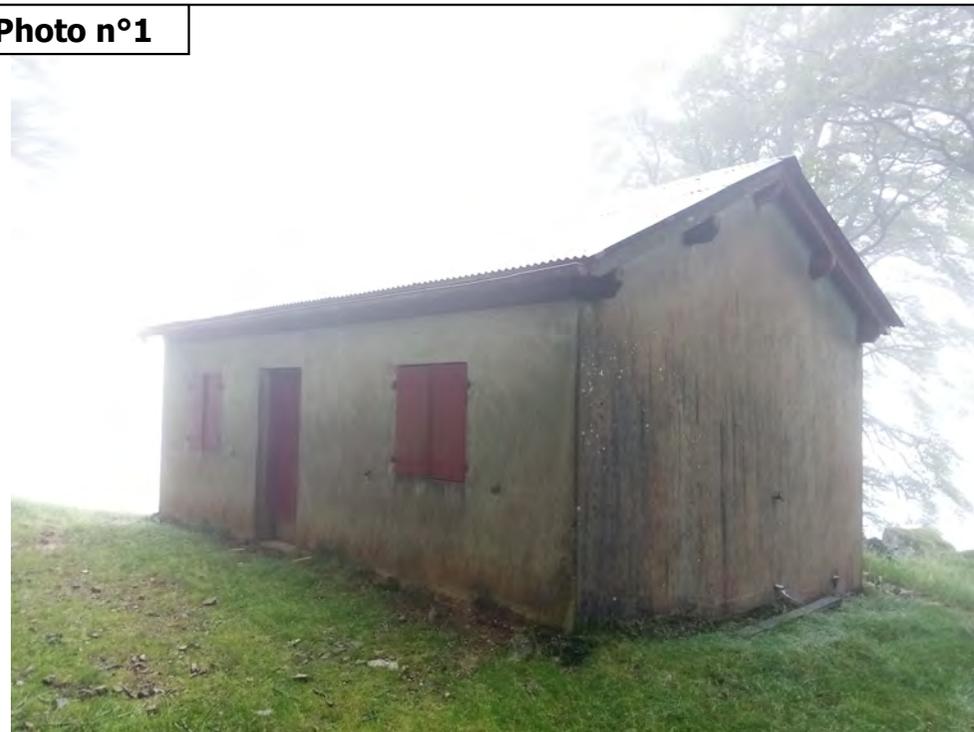
Photo n°1

IDENTIFICATION

Identifiant : 92

Dénomination : cabane

Appellation : Urtaraiko Lepoa [IGN]

Orientation de la façade : mur pignon sud

Matériaux 1 : pierre

Mise en oeuvre 1 : enduit

Couverture : toit à deux pans

Matériaux toit 1 : tuile creuse mécanique

Etat : état moyen_remanié

Datation : 19e s._20e s.

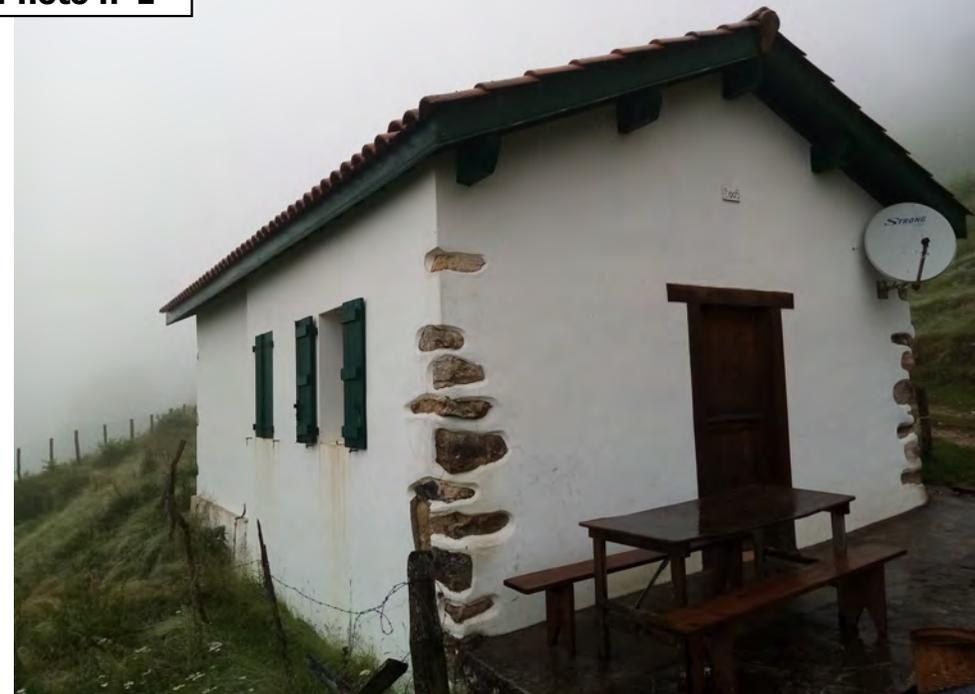
Photo n°1

IDENTIFICATION

Identifiant : 93

Dénomination : cabane

Appellation : Col Hortzorotz [IGN]

Orientation de la façade : mur gouttereau nord

Matériaux 1 : béton

Mise en oeuvre 1 : crépi

Couverture : toit à deux pans

Matériaux toit 1 : tôle nervurée

Datation : 20e s. _2e moitié

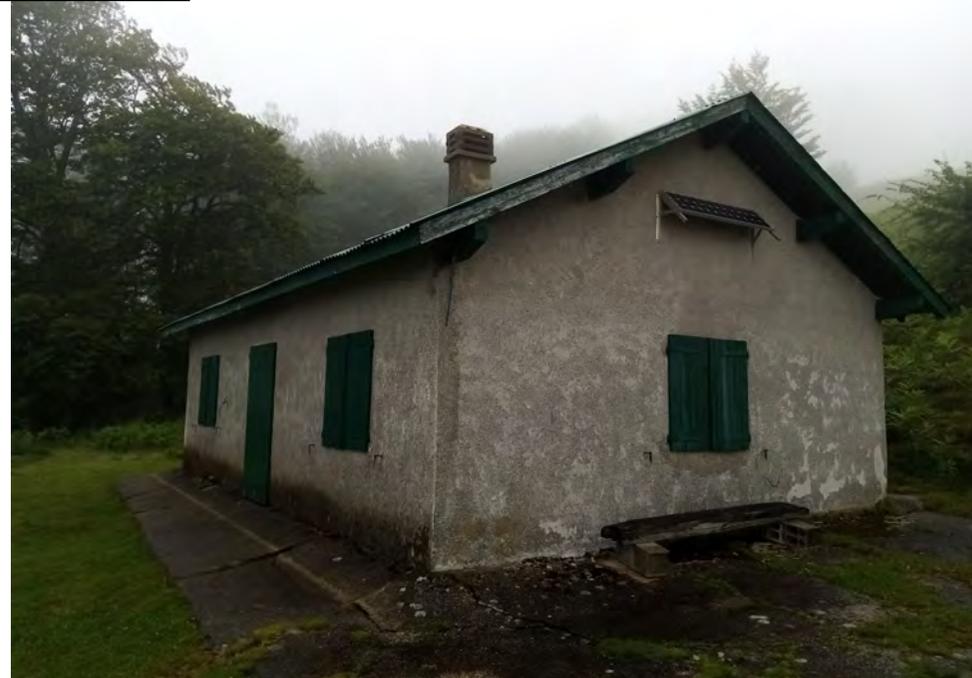
Photo n°1

IDENTIFICATION

Identifiant : 94

Dénomination : cabane

Appellation : Acheri Lepo [Oral]

Orientation de la façade : mur pignon sud

AD 64 D525 : pâture syndicale ; reconstruit.

Matériaux 1 : pierre

Mise en oeuvre 1 : crépi

Couverture : toit à deux pans

Matériaux toit 1 : tôle ondulée

Etat : état moyen_remanié

Datation : 20e s._2e moitié

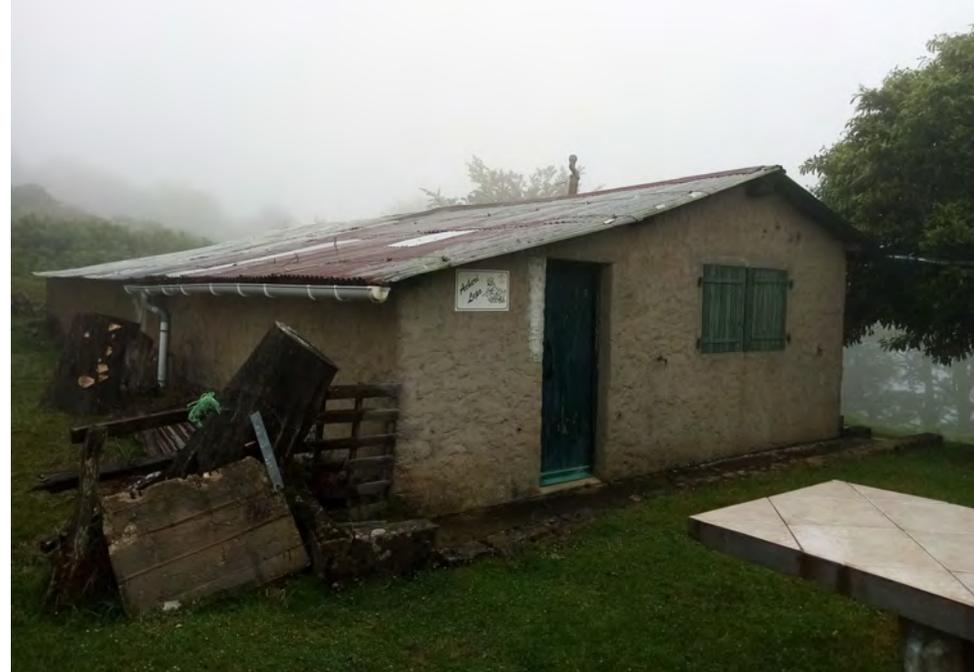
Photo n°1

IDENTIFICATION

Identifiant : 95

Dénomination : cabane

Orientation de la façade : mur gouttereau est

Matériaux 1 : béton

Mise en oeuvre 1 : parpaing de béton

Matériaux 2 : ciment

Mise en oeuvre 2 : crépi

Couverture : toit à deux pans

Matériaux toit 1 : tuile creuse mécanique

Datation : 20e s. _2e moitié

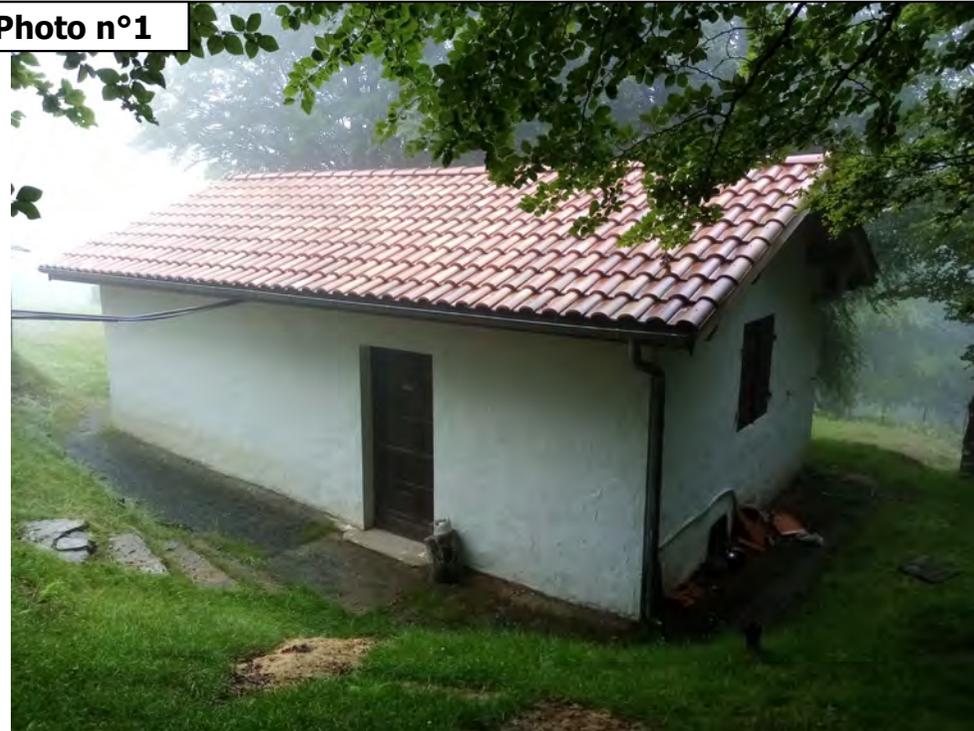
Photo n°1

IDENTIFICATION

Identifiant : 96

Dénomination : cabane

Appellation : Etxola Aztakarri [Oral]

Implantation : faitage // pente

Plan : plan rectangulaire

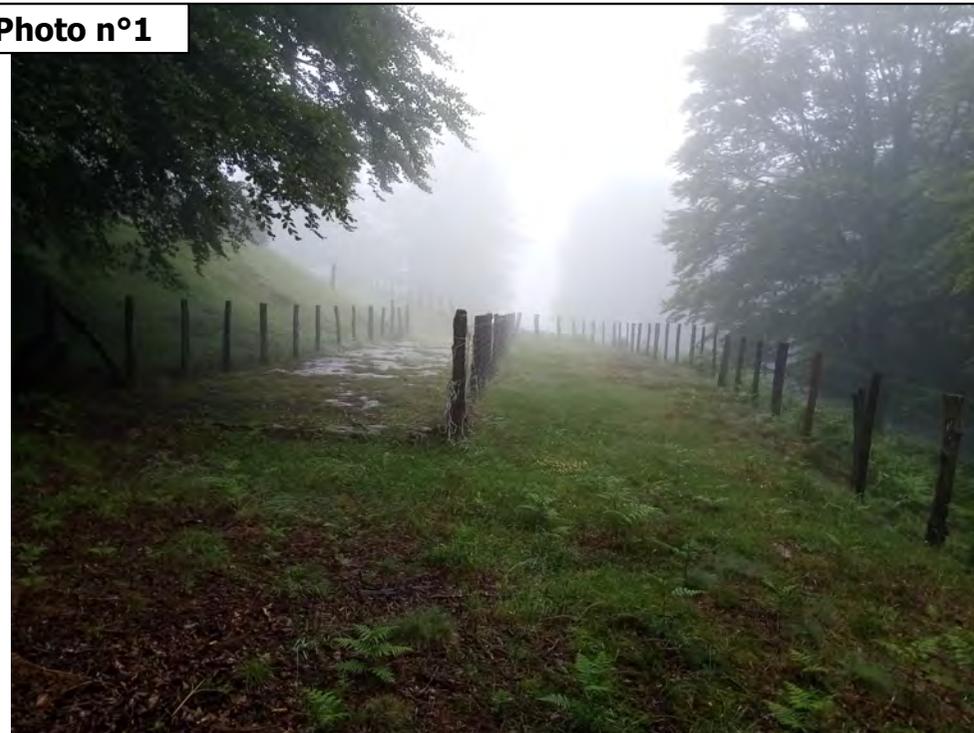
Photo n°1

Dénomination : enclos

Typologie 1 : enclos de cabane avec couloir

Matériaux 1 : béton

Matériaux 2 : bois

Datation : 20e s._2e moitié

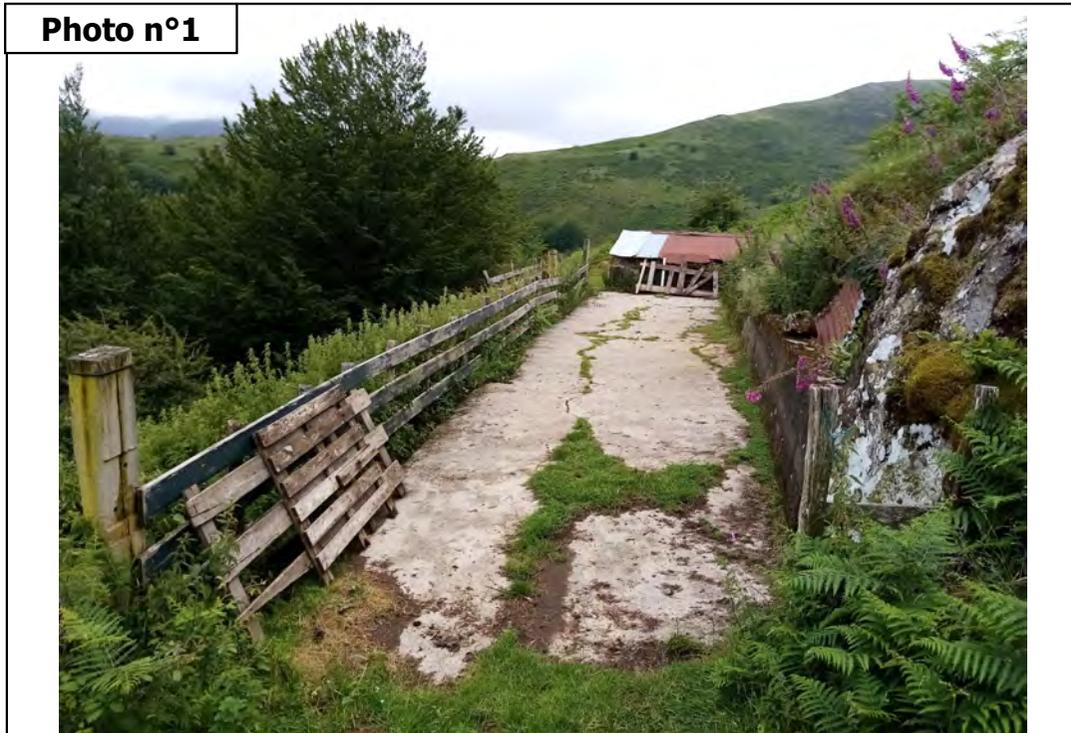
Photo n°1

Dénomination : grange

Implantation : faitage // pente

Plan : plan rectangulaire

Etage : RDC sous comble à surcroît

Orientation de la façade : mur pignon est

Matériaux 1 : grès

Mise en oeuvre 1 : moellon

Couverture : toit à deux pans

Datation : 19e s._1e moitié

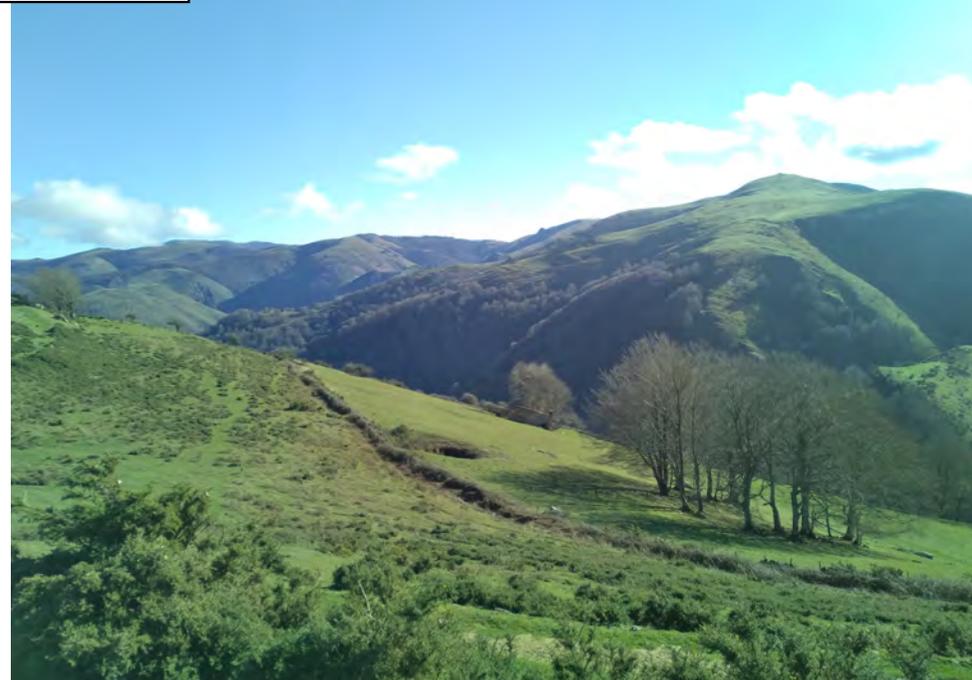
Photo n°1

Dénomination : grange

Implantation : en plateau

Plan : plan rectangulaire

Etage : RDC sous comble à surcroît

Matériaux 1 : grès

Mise en oeuvre 1 : moellon

Mortier : terre

Etat : état moyen_remanié

Datation : 19e s._20e s.

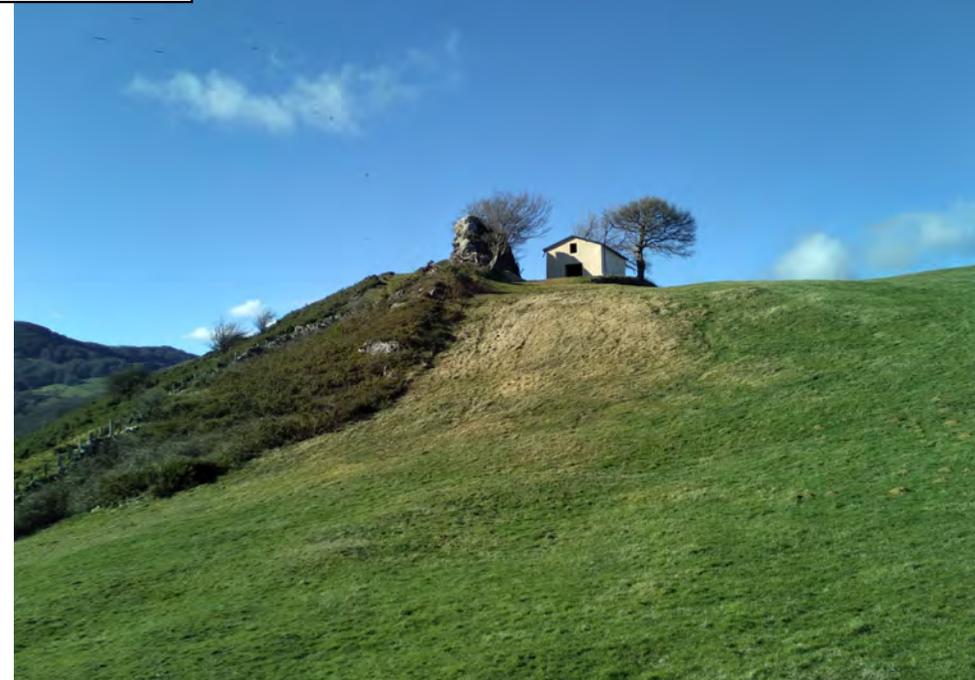
Photo n°1

Dénomination : ferme

Implantation : faitage // pente

Plan : plan rectangulaire

Matériaux 1 : calcaire

Matériaux 2 : grès

Mortier : terre

Matériaux toit 1 : tuile creuse

Etat : mauvais état_envahi par la végétation

Datation : 19e s._1e moitié

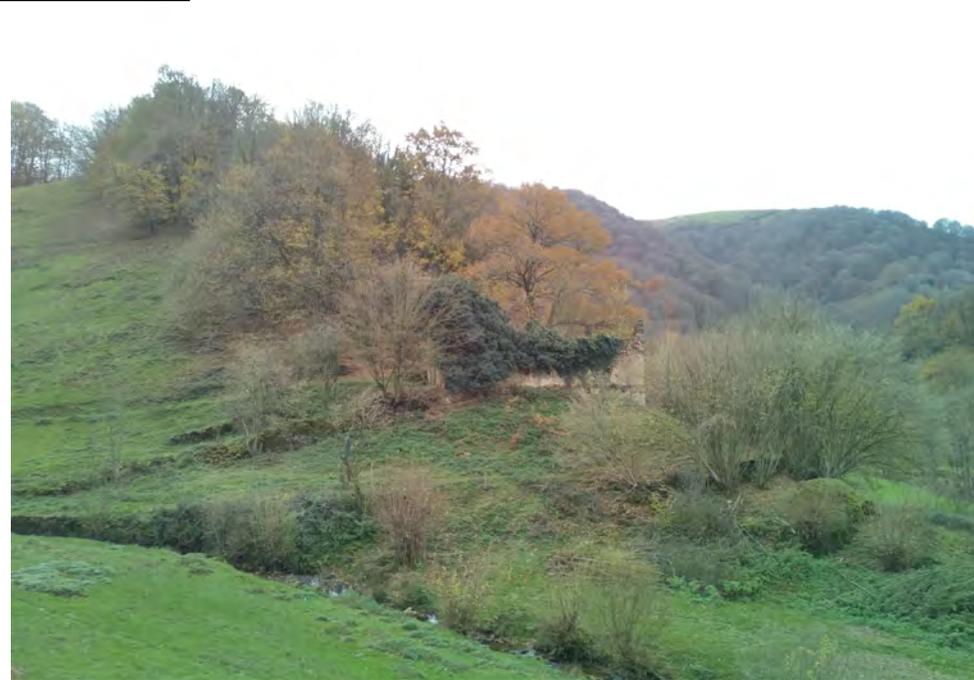
Photo n°1

Dénomination : sentier

Typologie 1 : sentier et murets en pierre

Matériaux 1 : pierre

Mise en oeuvre 1 : pierre sèche

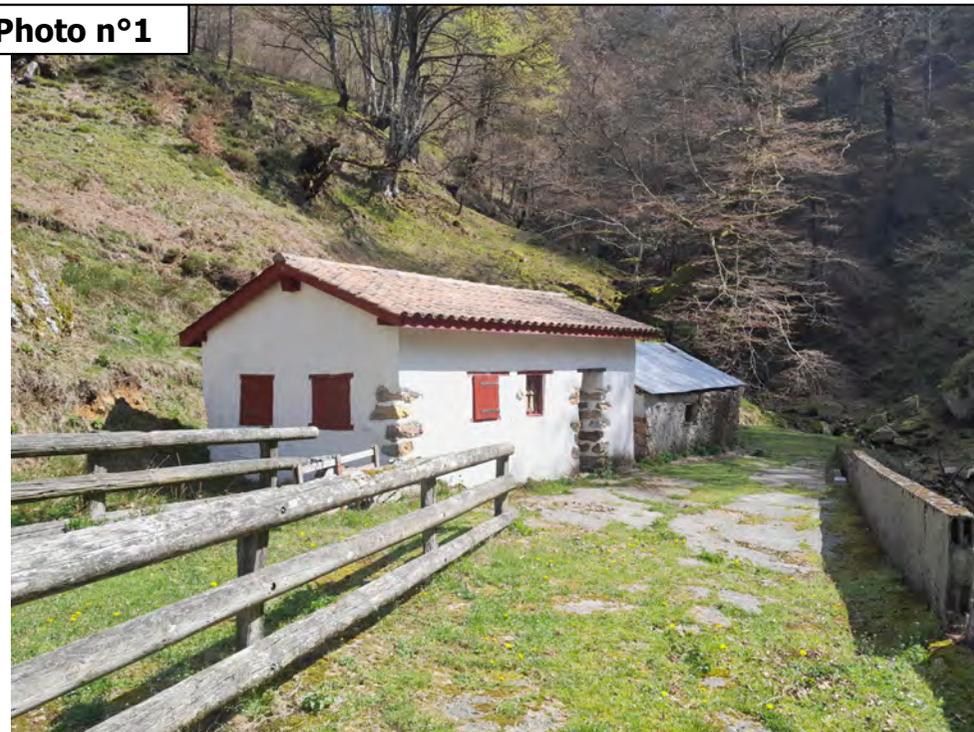
Photo n°1

Dénomination : cabane

Appelation : Horxola

Plan : plan rectangulaire

Typologie 1 : cabane isolée

Matériaux 1 : pierre

Mise en oeuvre 1 : moellon

Mortier : Béton

Couverture : toit à deux pans

Matériaux toit 1 : tôle ondulée

Etat : mauvais état_désaffecté

Datation : 19e s._20e s.

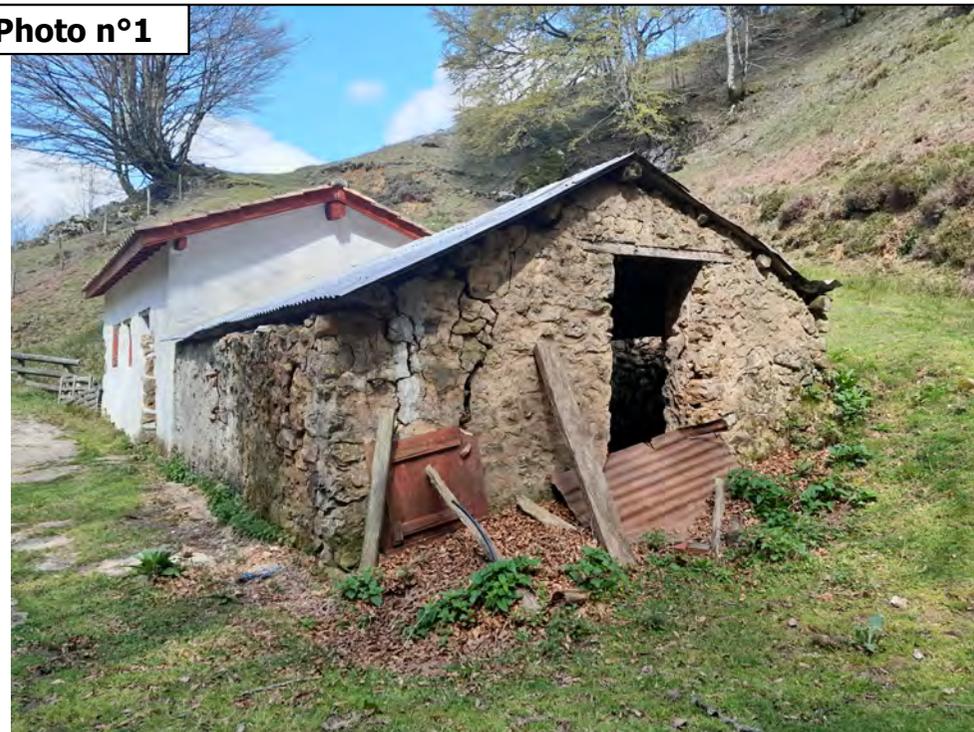
Photo n°1

Dénomination : cabane

Appellation : Urtaraiko Lepoa [IGN]

Typologie 1 : cabane isolée

Matériaux 1 : pierre

Mise en oeuvre 1 : moellon

Mortier : terre

Etat : vestiges

Datation : 19e s._20e s.

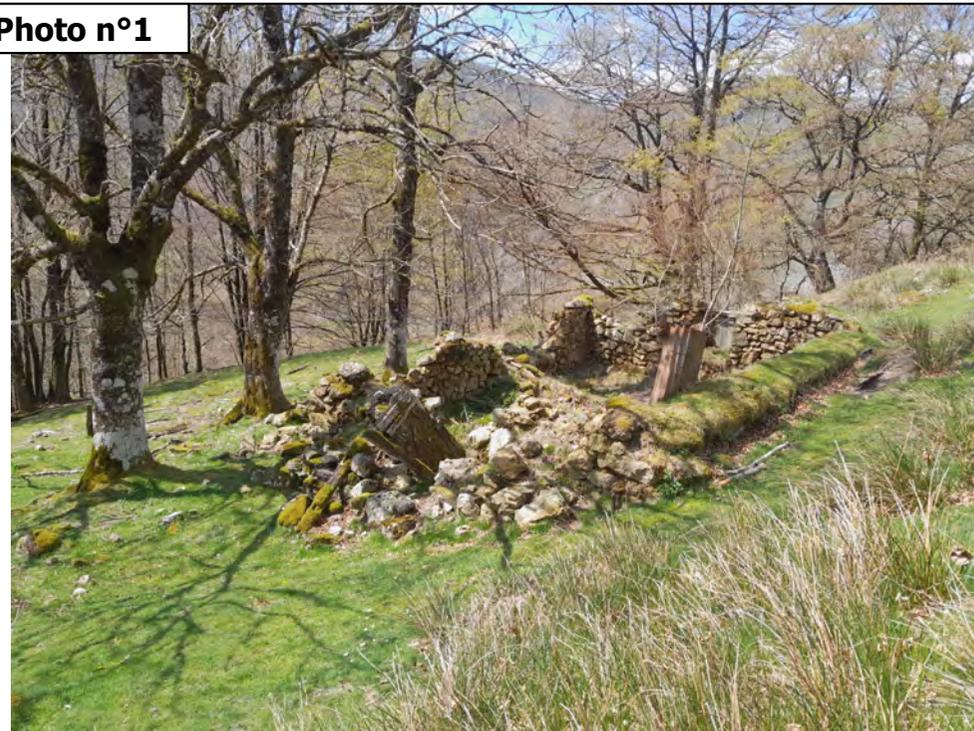
Photo n°1

Dénomination : enclos

Plan : plan ovoidale

Typologie 1 : enclos de cabane ovoidale

Matériaux 1 : pierre

Mise en oeuvre 1 : pierre sèche
