Mission inventaire du patrimoine architectural

Commune d'Urepel (64)

Atlas des parties constituantes

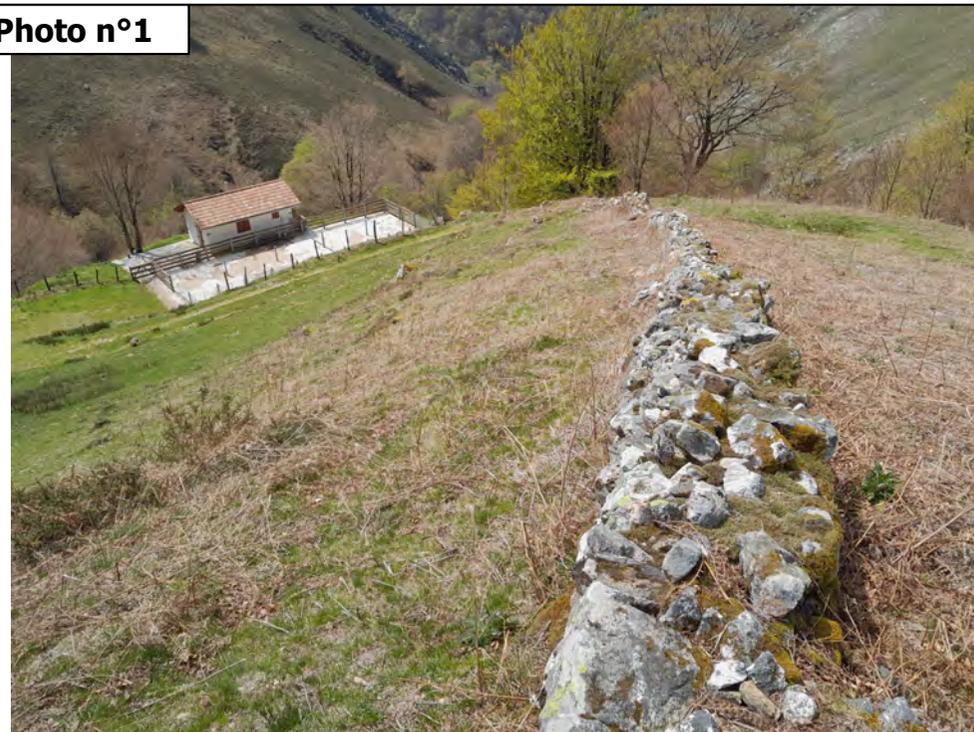
Photo n°1

Dénomination : enclos

Plan : plan ovoidale

Typologie 1 : enclos de grange ovoidale

Matériaux 1 : pierre

Mise en oeuvre 1 : pierre sèche

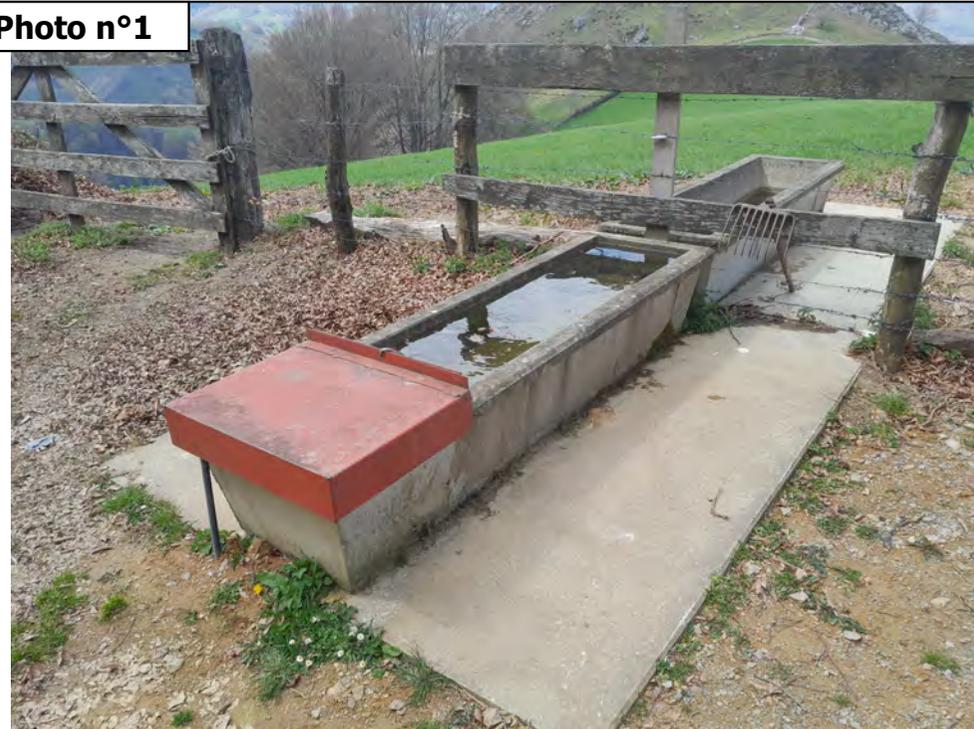
Photo n°1

Dénomination : station de captage

Matériaux 1 : béton

Mise en oeuvre 1 : parpaing de béton

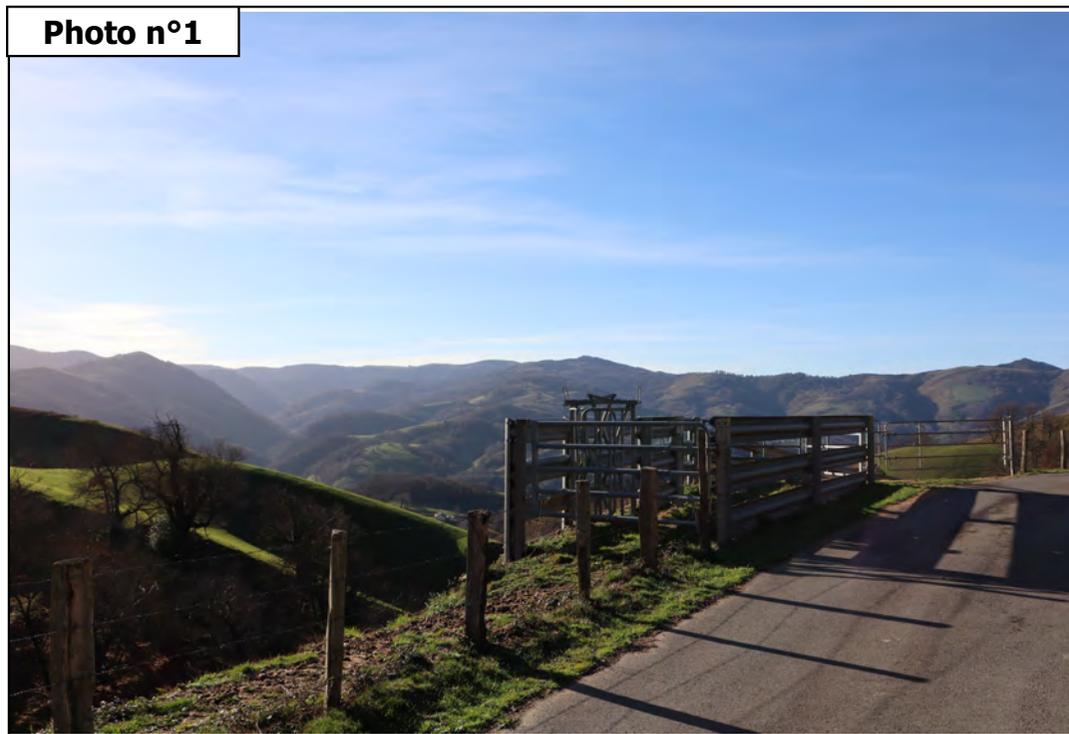
Photo n°1

Dénomination : enclos

Typologie 1 : enclos de déparasitage

Matériaux 1 : béton

Datation : 20e s._2e moitié

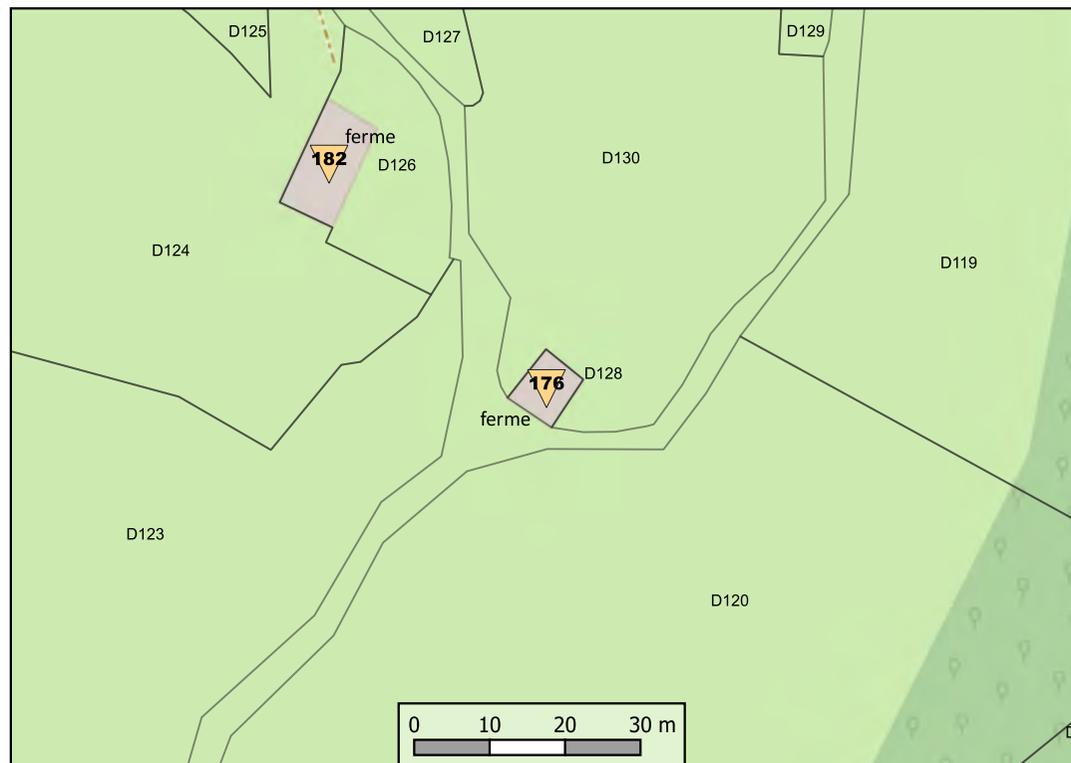
Photo n°1

Dénomination : ferme

Appellation : Asconcilota [Cada]

Plan : plan régulier_rectangulaire

AD64 Cadastre 1840 : E1 297 : Léon Corcoïlagaraya Jean, cult aux Aldudes, maison ; 296 jardin ; 298 labour ; Occp. Bt, Labour [ACEGCGE, Ar.H-T.5-C.8-240]

Matériaux 1 : calcaire

Mise en oeuvre 1 : crépi

Matériaux toit 1 : tuile creuse

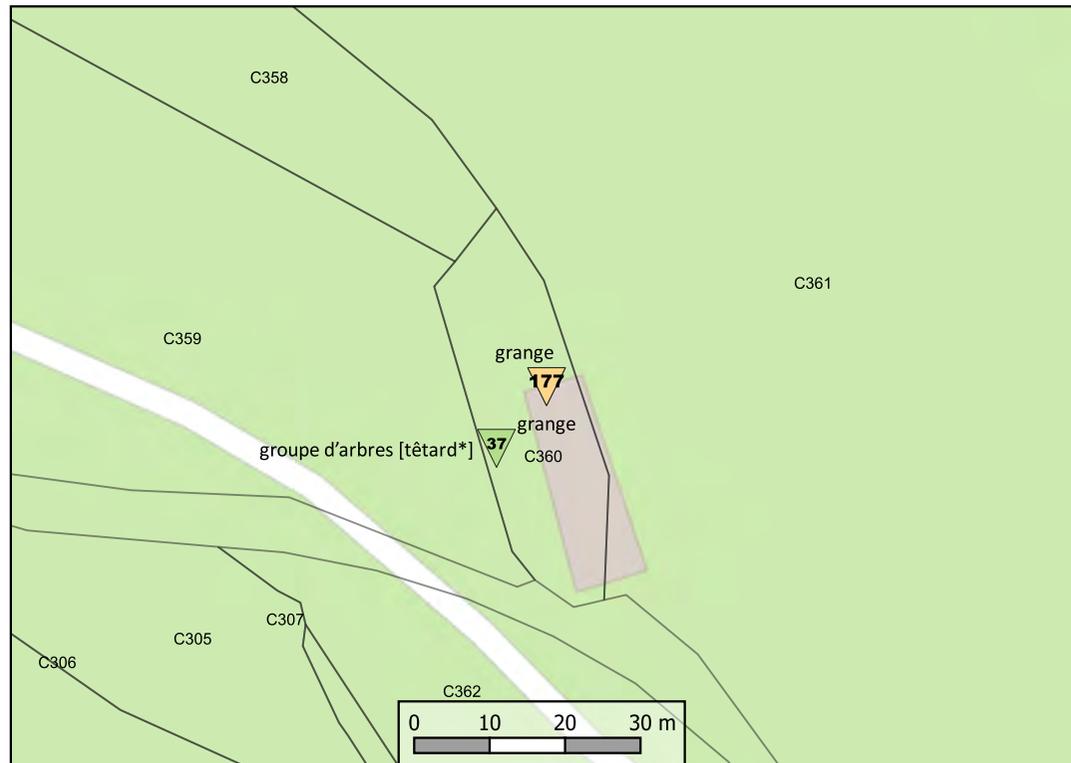
Photo n°1

Dénomination : grange

Appellation : Buztanborda [IGN] ; Haurdrena [ACEGCGE]

AD64 Cadastre 1840 : D3 495 : Joanahandy Bustan Jean, cult aux aldudes, bt rural et cour ; Bt et prés [ACEGCGE]

Matériaux 1 : pierre

Mise en oeuvre 1 : moellon

Matériaux toit 1 : tuile creuse mécanique

Etat : état moyen

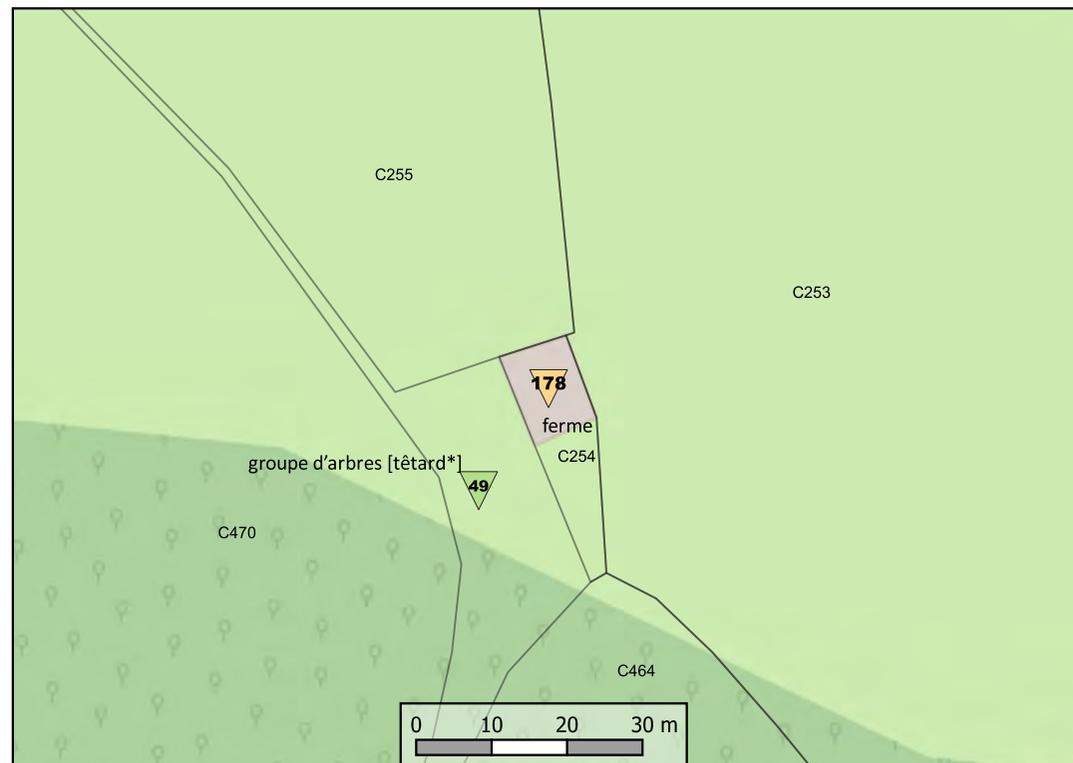
Photo n°1

Dénomination : ferme

Appellation : Behodeyco-borda [Cada]

AD64 Cadastre 1840 : D2 316 : Antchagno Buruchury jean, tisserand aux Aldudes, bt rural / 3P2 1, D316 : Antchagno Jean, maison, Con Nvl, 1878 ;

Matériaux 1 : pierre

Mise en oeuvre 1 : moellon

Matériaux toit 1 : tuile creuse

Etat : état moyen_menacé

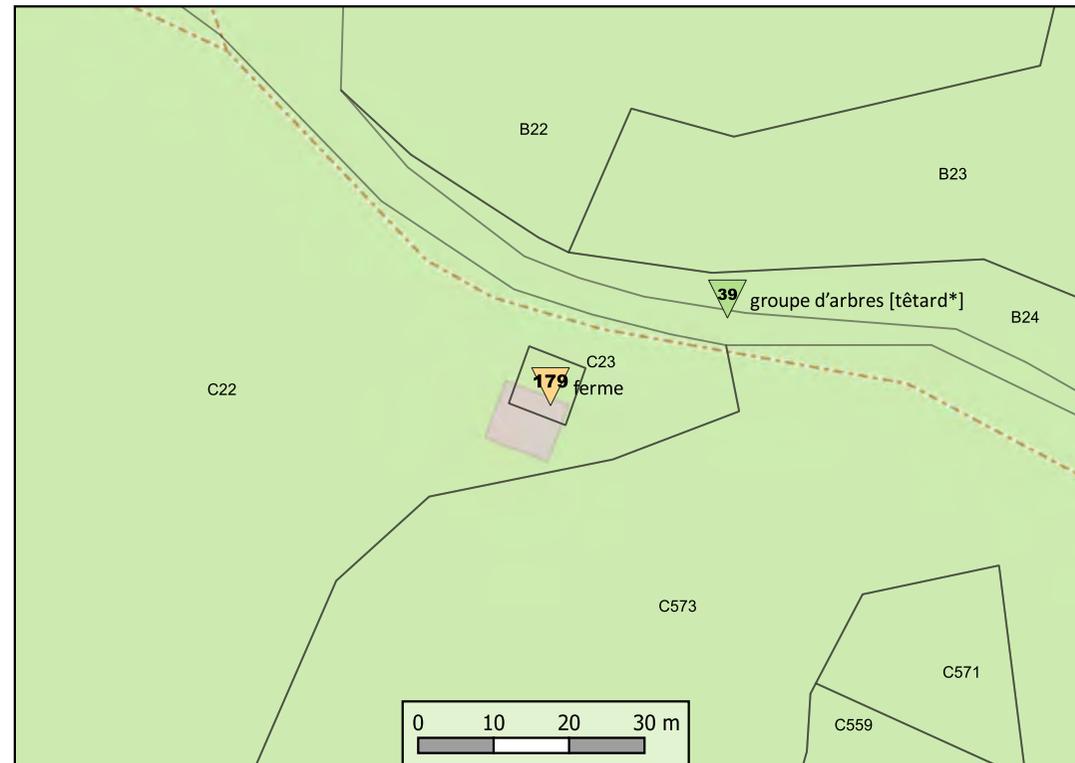
Photo n°1

Dénomination : ferme

Appellation : Antongastiarri [Cada]

AD64 Cadastre 1840 : D1 153 : Jaureguiçahar Anton gastiarri, 151 : labour, 153 maison, 154 : jardin ; Mur et toit bon, en travaux ; labour [ACEGCGE]

Matériaux 1 : pierre

Mise en oeuvre 1 : moellon

Matériaux toit 1 : tuile creuse

Etat : état moyen_restauré
